# RAPPORT D'EXPERTISE AUTOMOBILE

**PORSCHE CAYENNE COUPE**

VEH0000Y3R

Modèle CAYENNE COUPE  
Carburant Essence  
1ère main NON  
KM compteur 84321 KM  
Finition CAYENNE COUPE I - Ph1 - 3.0 V6 BVA 340ch

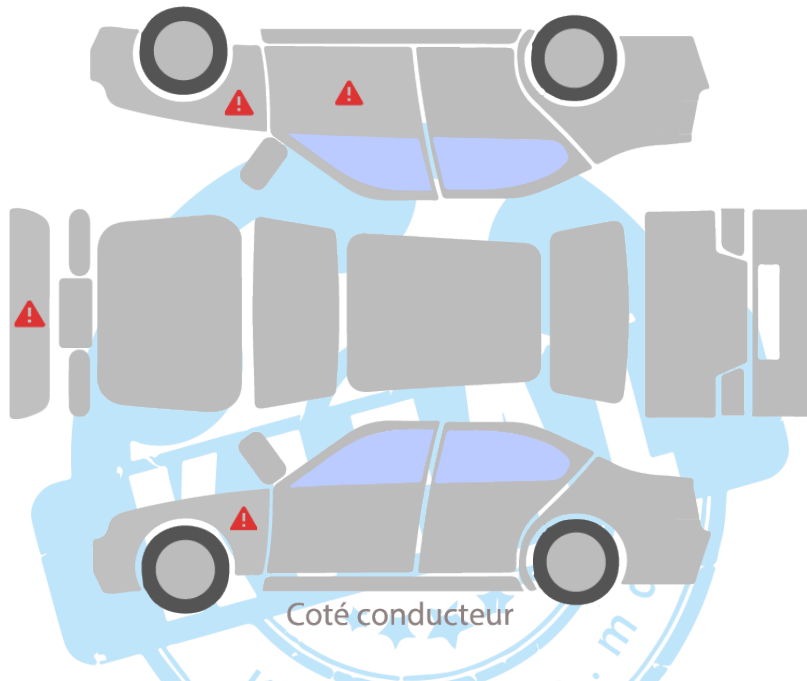
MAQUETTE

| Pièce | Problème |
| Bouclier avant | Peinture |
| Aile avant droite | Peinture |
| Porte avant droite | Peinture |
| Aile avant gauche | Peinture |
