# RAPPORT D'EXPERTISE AUTOMOBILE

**PORSCHE Cayenne**

VEH0000XJ9

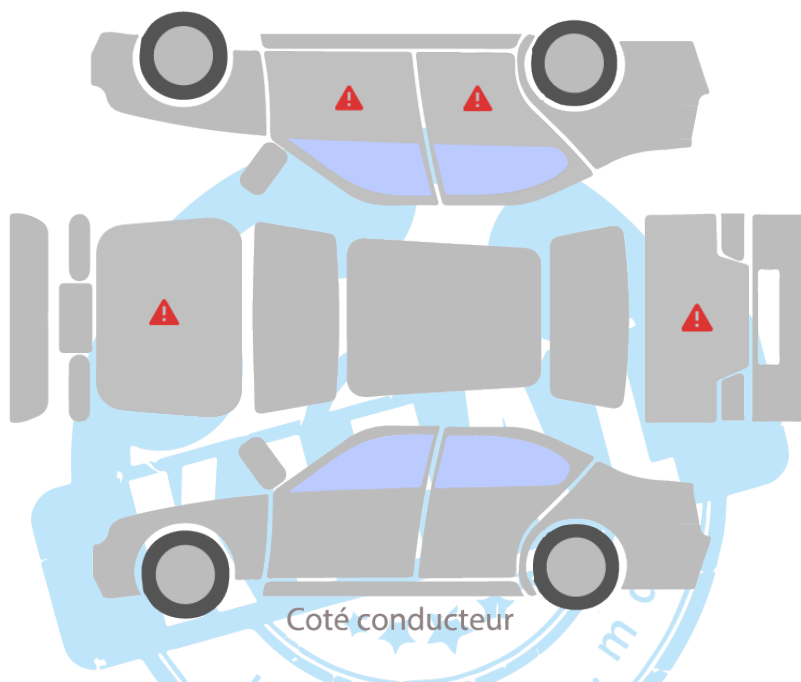
## MAQUETTE

| Pièce | Problème |
| Capot | Peinture |
| Hayon | Peinture |
| Porte avant droite | Rayure |
| Porte arrière droite | Rayure |
