RAPPORT D'EXPERTISE AUTOMOBILE

RENAULT Clio

VEH0000YE0

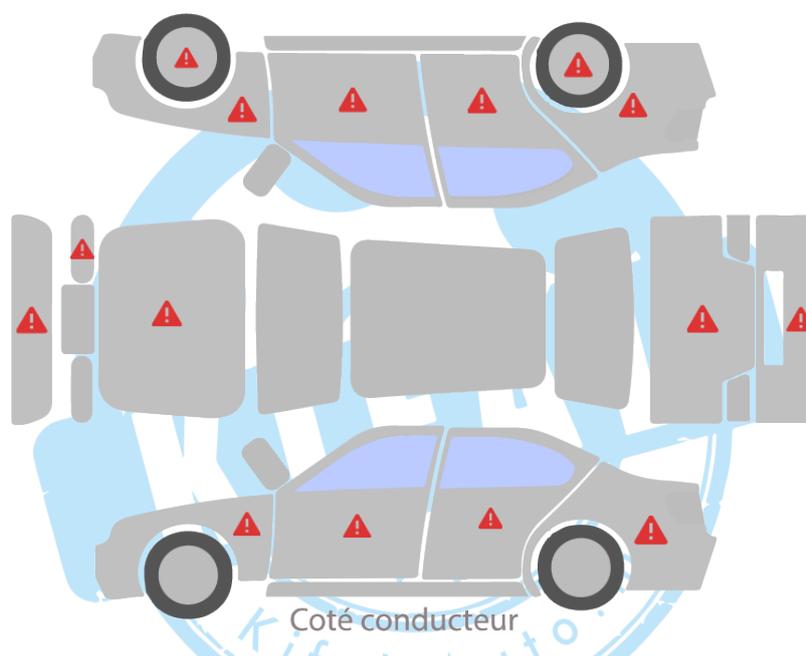
MAQUETTE

Ce véhicule à un voile de peinture

Pièce	Problème
Aile avant gauche	Impact
Bouclier arrière	Rayure
Aile arrière droite	Rayure
Bouclier avant	Rayure
Phare avant droit	Rayure
Capot	Peinture
Bouclier avant	Peinture
Bouclier arrière	Peinture
Hayon	Peinture
Aile arrière gauche	Peinture
Aile arrière droite	Peinture
Porte arrière gauche	Peinture
Porte arrière droite	Peinture
Porte avant gauche	Peinture

Pièce	Problème	Solution	Valeur
Porte avant droite	Peinture		
Aile avant gauche	Peinture		
Aile avant droite	Peinture		
Jante alliage arrière droite	Rayure		
Jante alliage avant droite	Rayure
