RAPPORT D'EXPERTISE AUTOMOBILE

RENAULT Express

VEH0000WT4

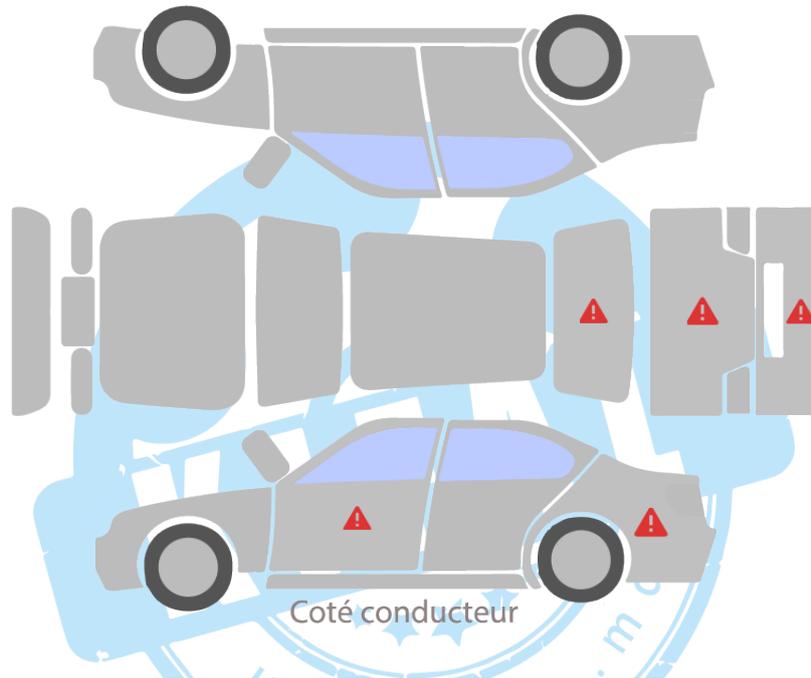
MAQUETTE

Pièce	Problème
Aile arrière gauche	Peinture
Lunette arrière	Autre Défaut
Hayon	Peinture
Bouclier arrière	Peinture
Bouclier arrière	Rayure
Porte avant gauche	Impact
