# RAPPORT D'EXPERTISE AUTOMOBILE

**RENAULT Kadjar**

VEH0000QZT

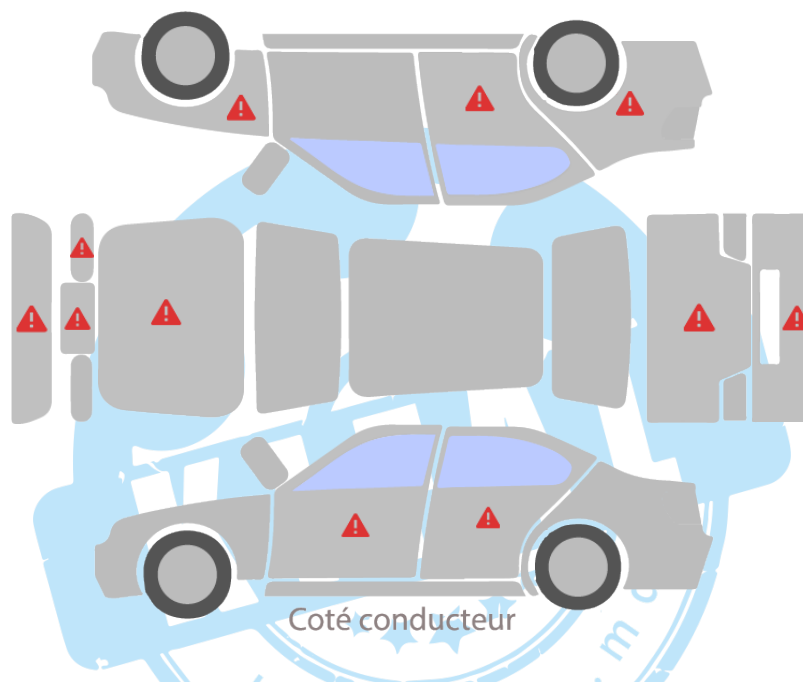
## MAQUETTE

| Pièce | Problème |
| Bouclier avant | Peinture |
| Calandre | Impact |
| Phare avant droit | Impact |
| Capot | Impact |
| Aile avant droite | Rayure |
| Porte arrière droite | Rayure |
| Aile arrière droite | Peinture |
| Bouclier arrière | Peinture |
| Hayon | Rayure |
| Hayon | Impact |
| Bouclier arrière | Impact |
| Porte arrière gauche | Impact |
| Porte avant gauche | Impact |
