# RAPPORT D'EXPERTISE AUTOMOBILE

**RENAULT Kadjar**

VEH0000Z0A

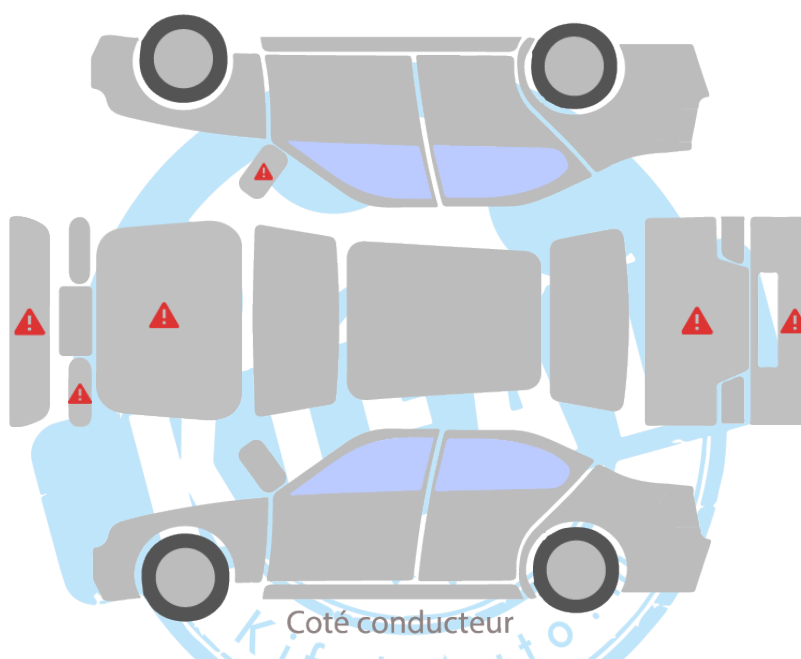
## MAQUETTE

Ce véhicule à un voile de peinture

| Pièce | Problème |
| Capot | Impact |
| Bouclier avant | Impact |
| Bouclier avant | Rayure |
| Phare avant gauche | Autre Défaut |
| Rétroviseur extérieur droit | Rayure |
| Bouclier arrière | Rayure |
| Hayon | Impact |
