# RAPPORT D'EXPERTISE AUTOMOBILE

**RENAULT Kadjar**

VEH0000YRM

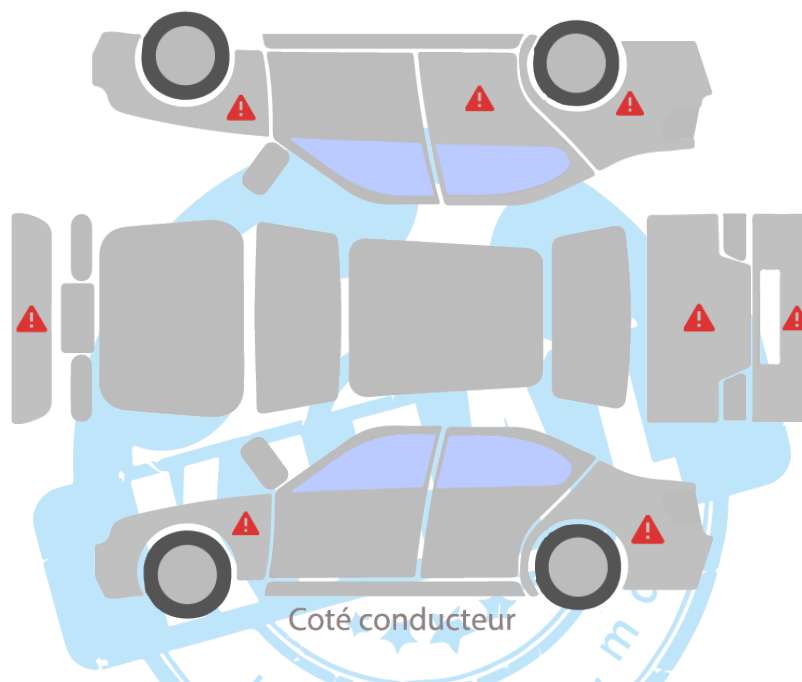
## MAQUETTE

| Pièce | Problème |
| Hayon | Impact |
| Aile arrière gauche | Impact |
| Aile avant gauche | Rayure |
| Bouclier avant | Peinture |
| Aile avant droite | Rayure |
| Porte arrière droite | Rayure |
| Aile arrière droite | Rayure |
| Bouclier arrière | Rayure |
