# RAPPORT D'EXPERTISE AUTOMOBILE

**RENAULT Koleos**

VEH0000S4D

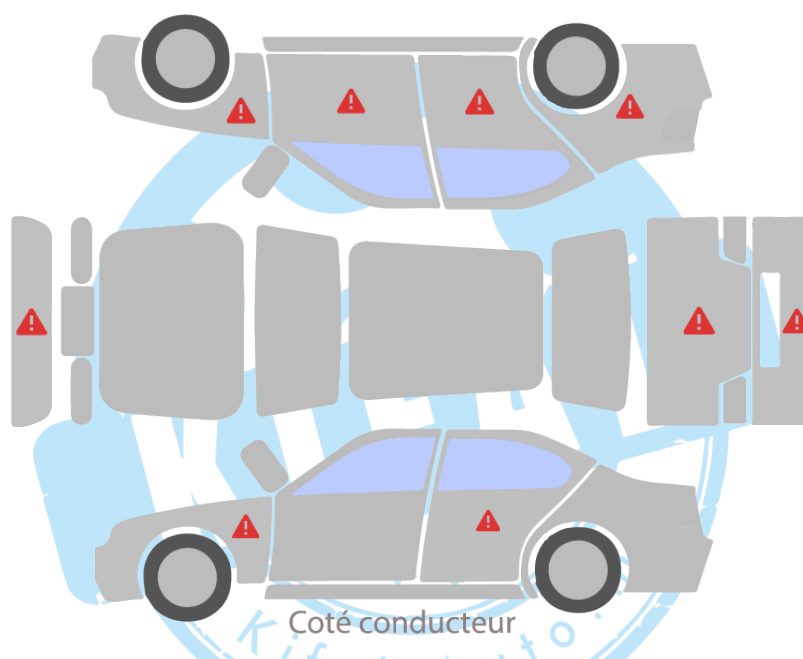
## MAQUETTE

Ce véhicule à un voile de peinture

| Pièce | Problème |
| Bouclier avant | Peinture |
| Hayon | Peinture |
| Bouclier arrière | Peinture |
| Porte arrière gauche | Peinture |
| Aile avant droite | Peinture |
| Aile avant gauche | Peinture |
| Porte avant droite | Peinture |
| Porte arrière droite | Peinture |
| Aile arrière droite | Peinture |
| Aile avant gauche | Rayure |
| Bouclier avant | Défaut aspect |
| Garniture de siège arrière | Salissur |
