# RAPPORT D'EXPERTISE AUTOMOBILE

**RENAULT Megane Sedan**

VEH0000ZCO

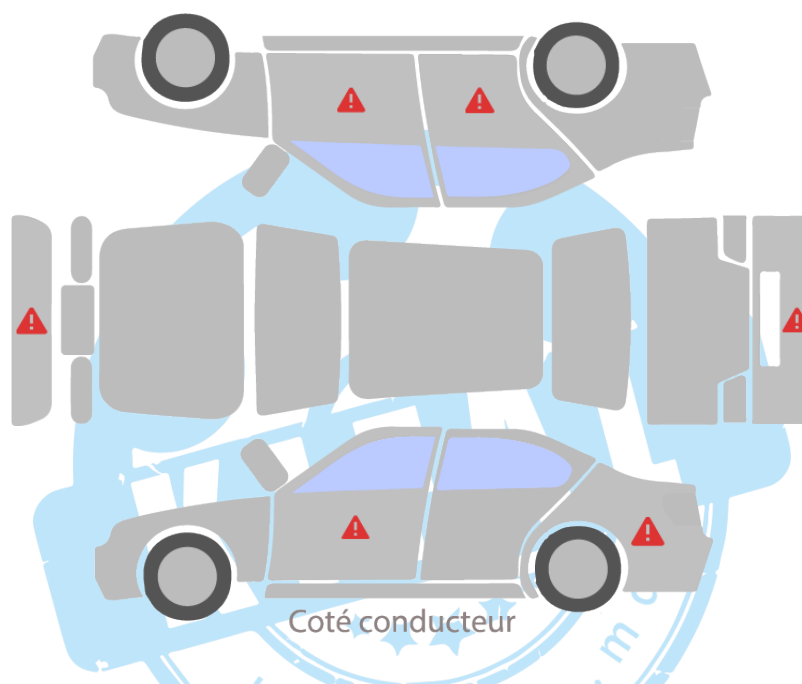
## MAQUETTE

| Pièce | Problème |
| Bouclier avant | Rayure |
| Bouclier arrière | Rayure |
| Porte avant droite | Rayure |
| Porte arrière droite | Rayure |
| Porte avant gauche | Impact |
| Aile arrière gauche | Peinture |
