# RAPPORT D'EXPERTISE AUTOMOBILE

**RENAULT Megane**

VEH0000X1T

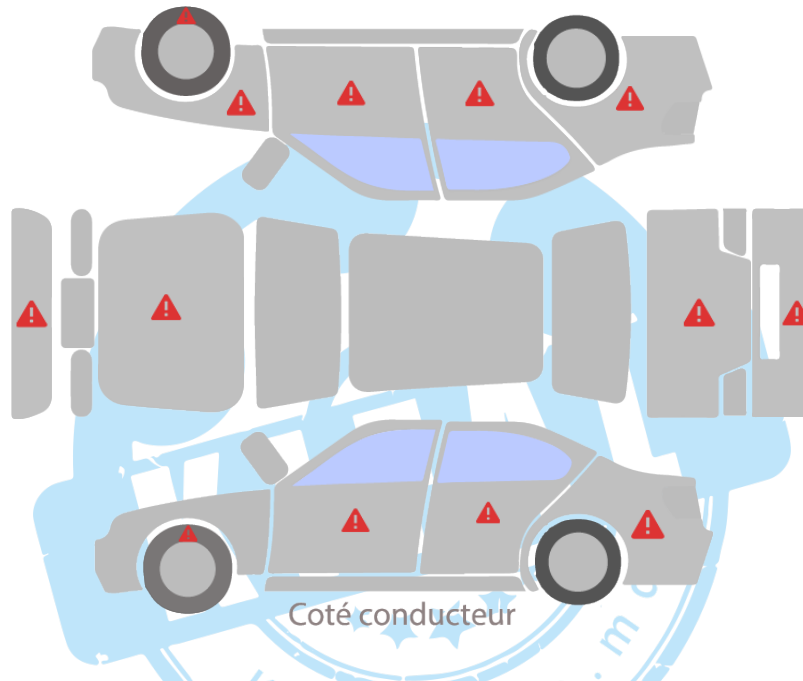
## MAQUETTE

Pièce	Problème
Aile arrière droite	Impact
Aile arrière gauche	Rayure
Porte arrière gauche	Rayure
Bouclier avant	Rayure
Bouclier arrière	Impact
Hayon	Rayure
Porte arrière droite	Rayure
Porte avant droite	Rayure
Aile avant droite	Peinture
Bouclier avant	Peinture
Capot	Peinture
Bouclier arrière	Peinture
Porte avant gauche	Rayure
Pneu avant gauche	Usure 75%
Pneu avant droit	Usure 75%
