RAPPORT D'EXPERTISE AUTOMOBILE

RENAULT Megane

VEH000WSU

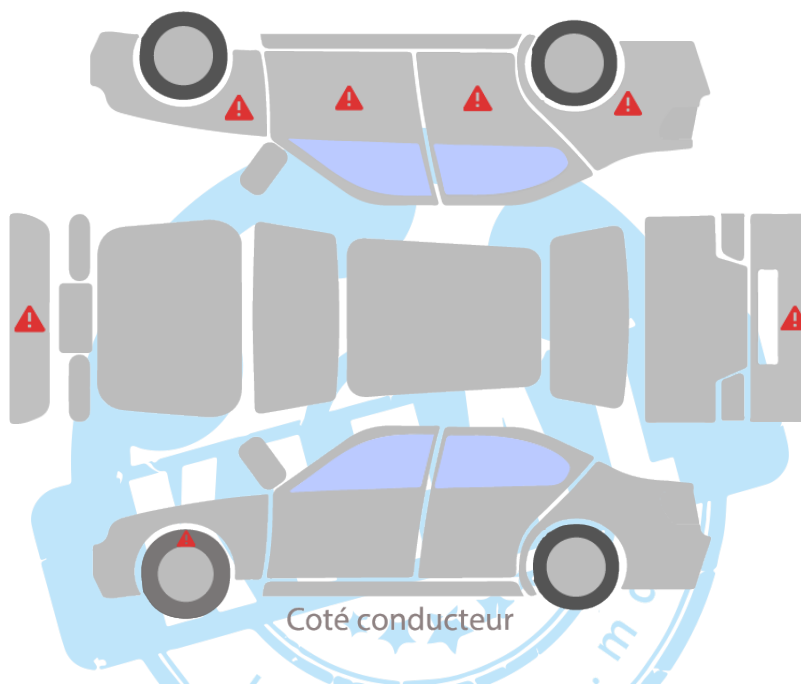
MAQUETTE

Pièce	Problème
Aile arrière droite	Peinture
Porte arrière droite	Peinture
Porte avant droite	Peinture
Aile avant droite	Peinture
Bouclier avant	Peinture
Bouclier arrière	Peinture
Pneu avant gauche	Usure 100%
