# RAPPORT D'EXPERTISE AUTOMOBILE

**SEAT Ibiza**

VEH0000XQD

Modèle Ibiza  
Carburant Diesel  
1ère main OUI  
KM compteur 141720 KM  
Finition Ibiza IV - Ph2 - 1.4 TDI Reference BVM 105ch

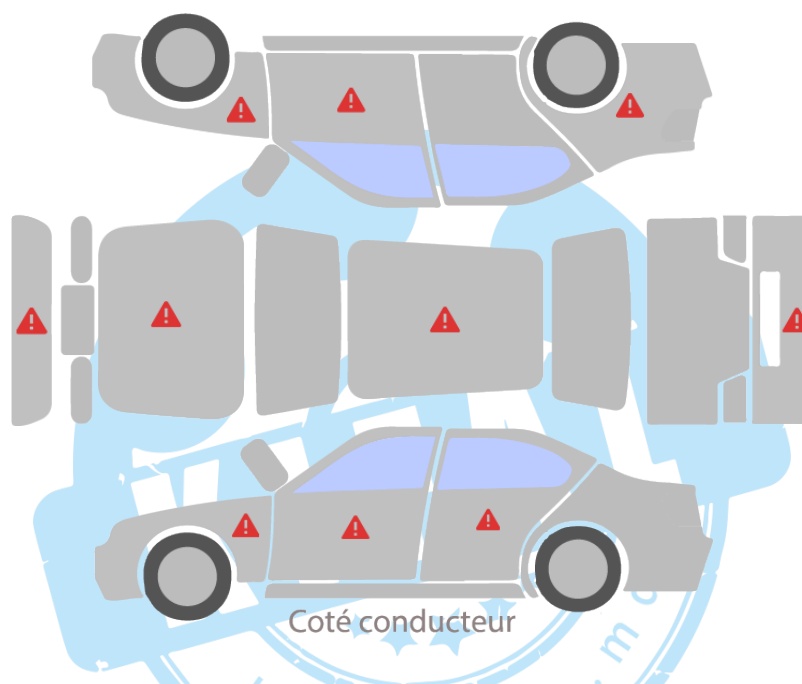
## MAQUETTE

| Pièce | Problème |
|---|---|
| Porte avant droite | Rayure |
| Aile avant gauche | Rayure |
| Aile arrière droite | Peinture |
| Aile avant droite | Peinture |
| Porte avant droite | Peinture |
| Porte avant gauche | Peinture |
| Porte arrière gauche | Peinture |
| Bouclier arrière | Peinture |
| Bouclier avant | Peinture |
| Capot | Peinture |
| Toit | Peinture |
