RAPPORT D'EXPERTISE AUTOMOBILE

SEAT Leon

VEH0000UAB

Modèle	Leon	Boîte	Manuelle
Carburant	Diesel	Date MEC	22-01-2015
1ère main	OUI	Puissance Fiscale	6 CV
KM compteur	194040 KM	Origine véhicule	WW Maroc
Finition	Leon III - Ph1 - 1.6 TDI Style BVM 105ch	Carrosserie	Compacte

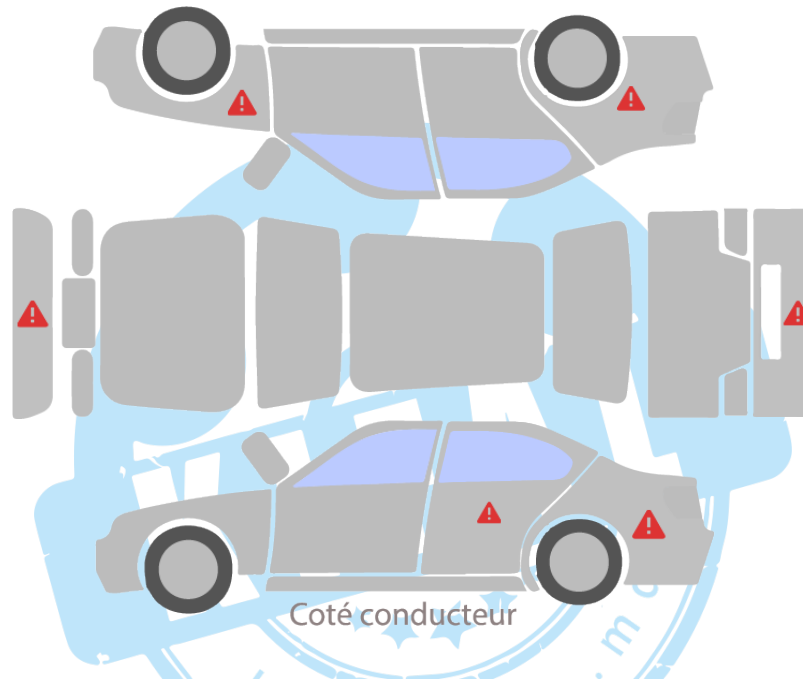
MAQUETTE

Pièce	Problème
Aile arrière gauche	Peinture
Porte arrière gauche	Peinture
Aile avant droite	Peinture
Aile arrière droite	Peinture
Bouclier avant	Peinture
Bouclier arrière	
Porte arrière gauche	Rayure
