# RAPPORT D'EXPERTISE AUTOMOBILE

**SKODA Fabia**

VEH0000OK7

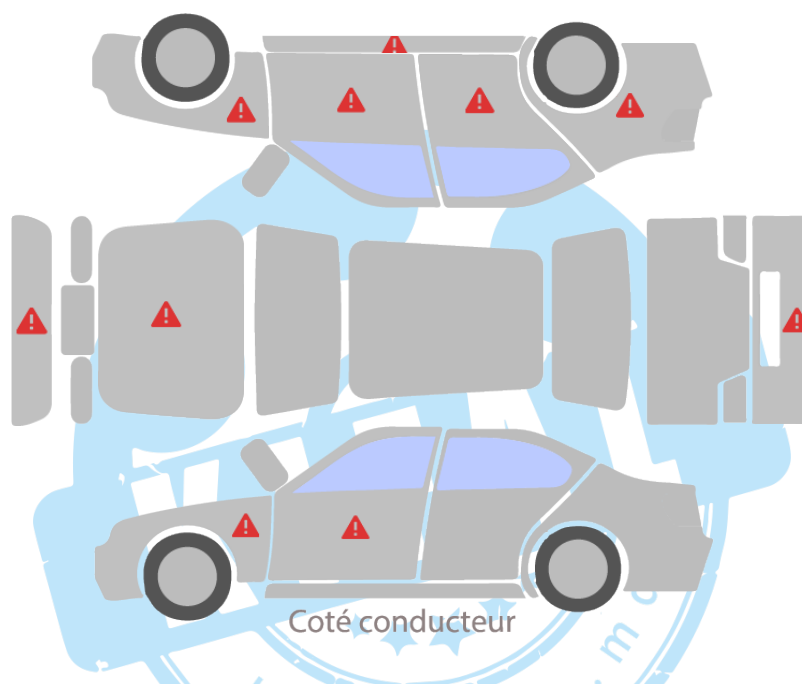
## MAQUETTE

| Pièce | Problème |
|---|---|
| Aile avant droite | Peinture |
| Bas de caisse droite | Rayure |
| Porte arrière droite | Rayure |
| Aile arrière droite | Rayure |
| Porte avant gauche | Rayure |
| Aile avant gauche | Rayure |
| Bouclier avant | Peinture |
| Capot | Peinture |
| Bouclier arrière | Peinture |
| Porte avant droite | Impact |
| Porte arrière droite | Impact |
