# RAPPORT D'EXPERTISE AUTOMOBILE

**SKODA Karoq**

VEH0000YPA

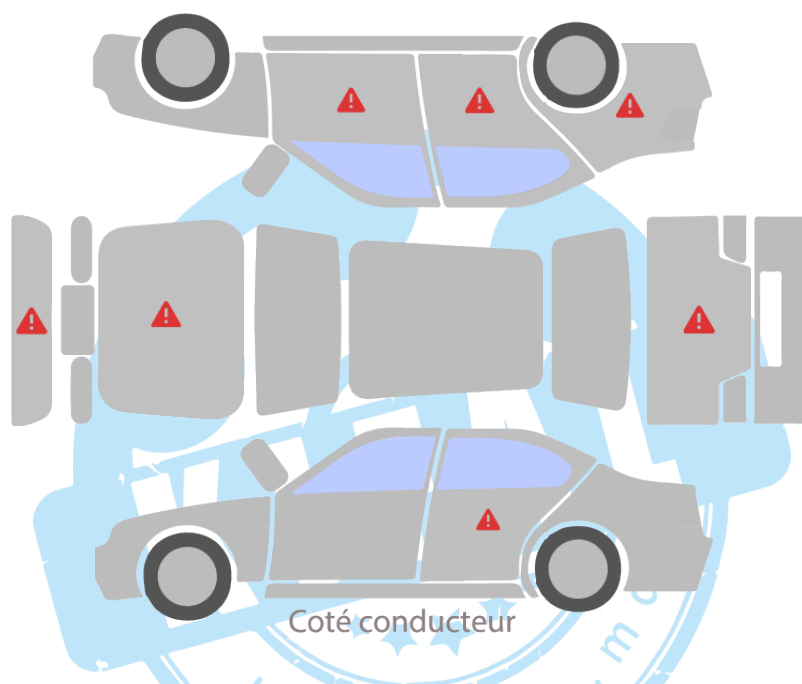
## MAQUETTE

| Pièce | Problème |
| Bouclier avant | Défaut aspect |
| Porte arrière gauche | Rayure |
| Hayon | Peinture |
| Aile arrière droite | Peinture |
| Porte arrière droite | Peinture |
| Porte avant droite | Peinture |
| Capot | Peinture |
| Bouclier avant | Peinture |
