# RAPPORT D'EXPERTISE AUTOMOBILE

**SKODA Karoq**

VEH0000Z0B

| Finition | Karoq I - Ph1 - 2.0 TDI Ambition DSG BVR 143ch | Carrosserie | SUV / 4x4 |

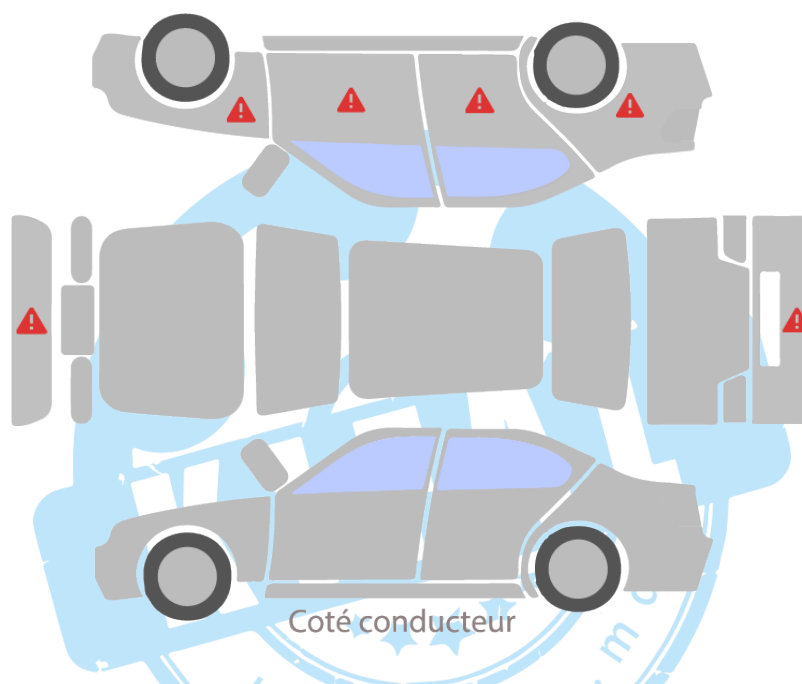
## MAQUETTE

| Pièce | Problème |
|---|---|
| Aile arrière droite | Peinture |
| Porte arrière droite | Peinture |
| Porte avant droite | Peinture |
| Aile avant droite | Peinture |
| Bouclier arrière | Rayure |
| Bouclier avant | Peinture |
