# RAPPORT D'EXPERTISE AUTOMOBILE

**SKODA Kodiah**

VEH0000R0C

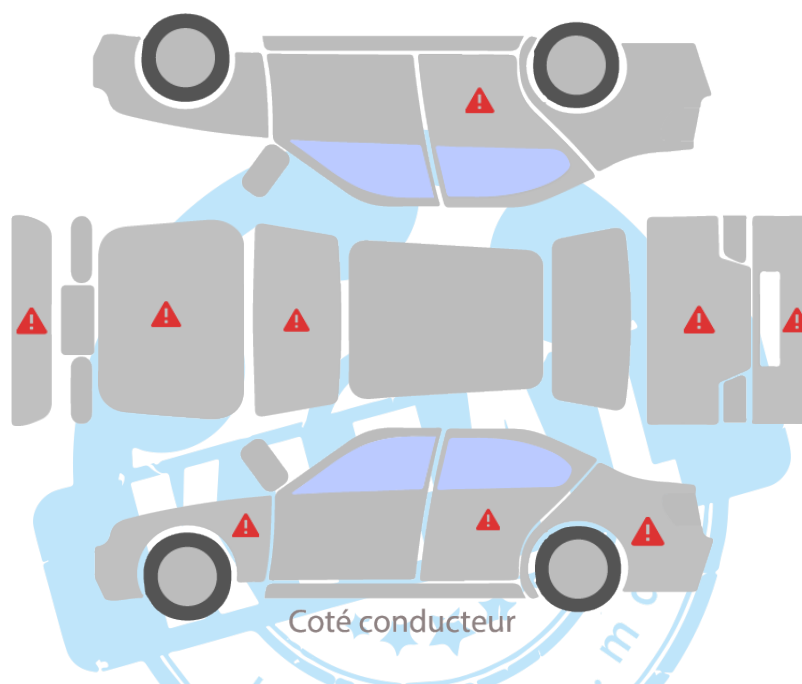
## MAQUETTE

| Pièce | Problème |
| Capot | Impact |
| Bouclier avant | Rayure |
| Aile avant gauche | Rayure |
| Porte arrière gauche | Rayure |
| Aile arrière gauche | Impact |
| Hayon | Rayure |
| Bouclier arrière | Rayure |
| Porte arrière droite | Rayure |
