# RAPPORT D'EXPERTISE AUTOMOBILE

**SKODA Octavia**

VEH0000S0B

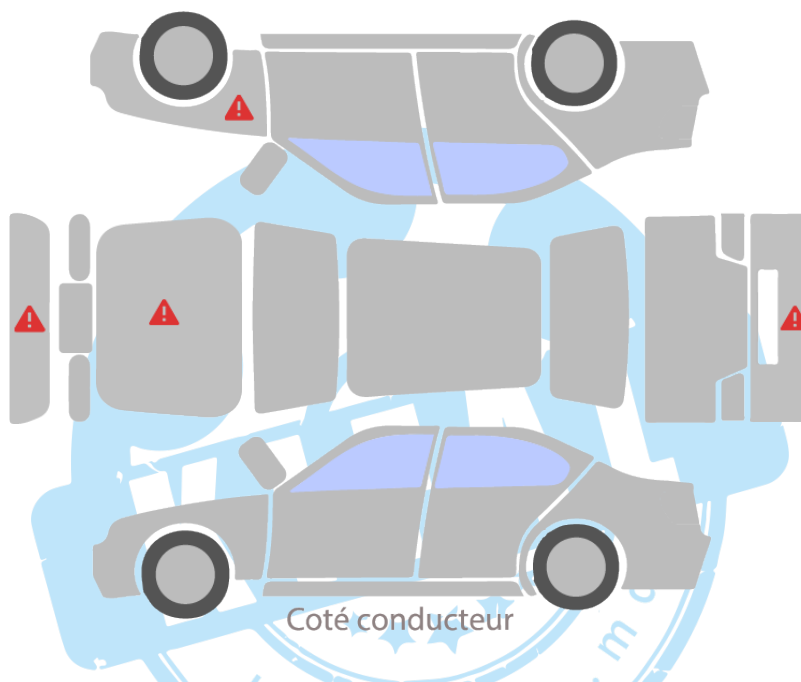
## MAQUETTE

| Pièce | Problème |
| Bouclier arrière | Peinture |
| Bouclier avant | Peinture |
| Aile avant droite | Peinture |
| Capot | Peinture |
