# RAPPORT D'EXPERTISE AUTOMOBILE

**SKODA Octavia**

VEH0000XHG

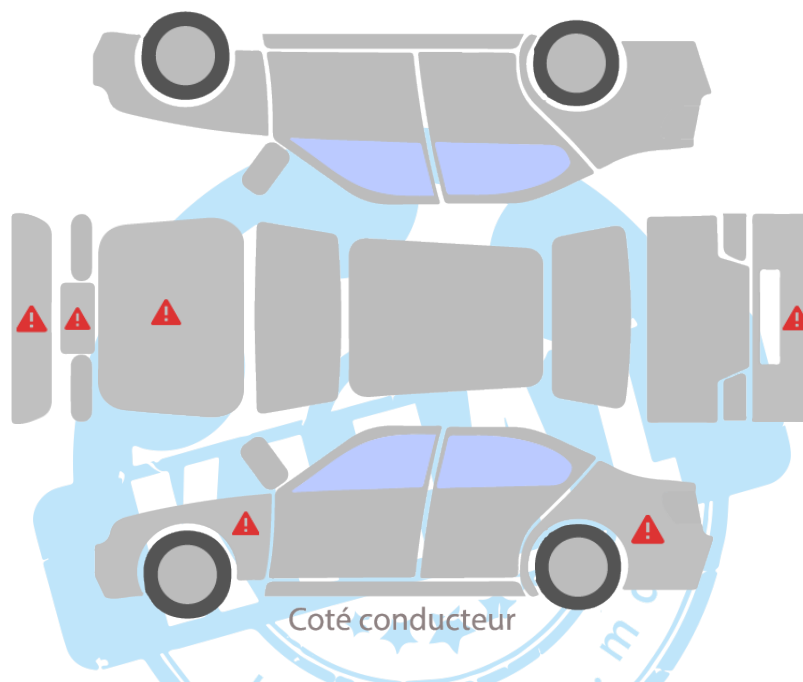
## MAQUETTE

Pièce	Problème
Capot	Impact
Calandre	Impact
Bouclier avant	Impact
Aile arrière gauche	Impact
Bouclier arrière	Rayure
Aile avant gauche	Peinture
