# RAPPORT D'EXPERTISE AUTOMOBILE

**SKODA Octavia**

VEH0000Y93

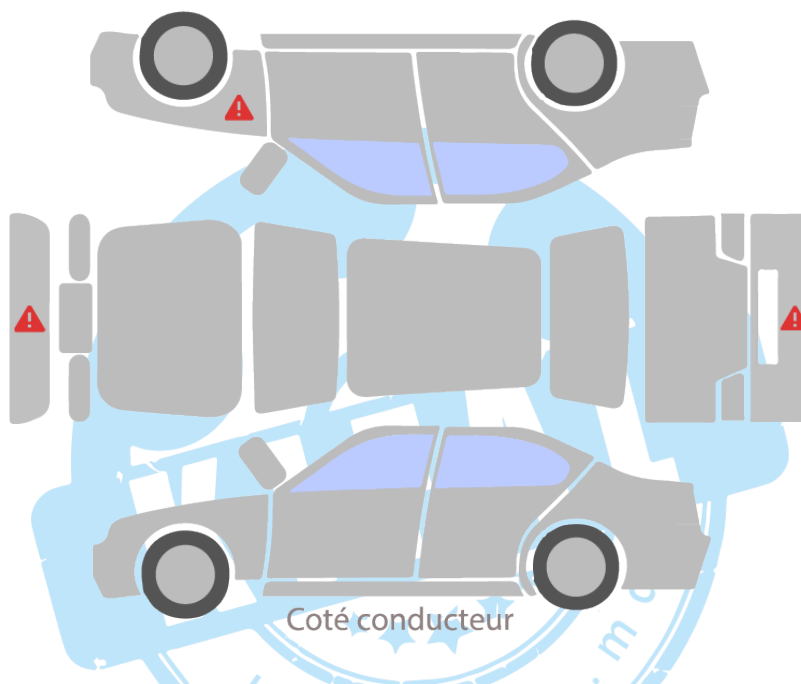
## MAQUETTE

| Pièce | Problème |
| Bouclier avant | Rayure |
| Aile avant droite | Impact |
| Bouclier arrière | Rayure |
