RAPPORT D'EXPERTISE AUTOMOBILE

SKODA Superb

VEH0000TCS

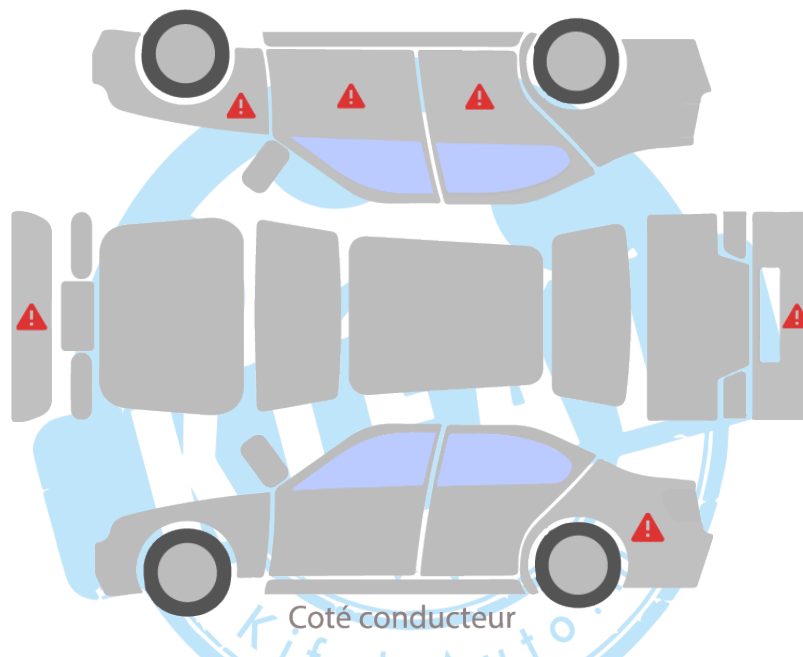
MAQUETTE

Ce véhicule à un voile de peinture

Pièce	Problème
Bouclier avant	Rayure
Bouclier arrière	Rayure
Aile avant droite	Peinture
Bouclier avant	Peinture
Aile arrière gauche	Peinture
Porte avant droite	Peinture
Porte arrière droite	Peinture
