# RAPPORT D'EXPERTISE AUTOMOBILE

**TOYOTA C-HR**

VEH0000VKU

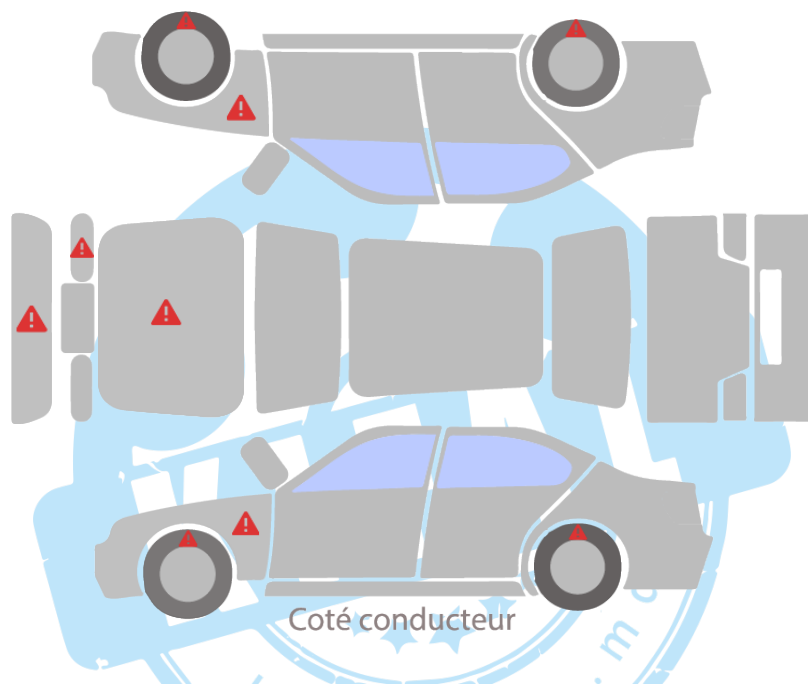
## MAQUETTE

Pièce	Problème
Phare avant droit	Impact
Bouclier avant	Peinture
Bouclier avant	Rayure
Pneu avant droit	Usure 25%
Pneu arrière droit	Usure 25%
Pneu arrière gauche	Usure 25%
Pneu avant gauche	Usure 25%
Aile avant droite	Peinture
Aile avant gauche	Peinture
Capot	Rayure
Capot	
Capot	Rayure
