# RAPPORT D'EXPERTISE AUTOMOBILE

TOYOTA

Modèle C-HR  
Carburant Hybride  
1ère main OUI  
KM compteur 49125 KM  
Finition C-HR I - Ph2 - Distinctive CVT 122ch

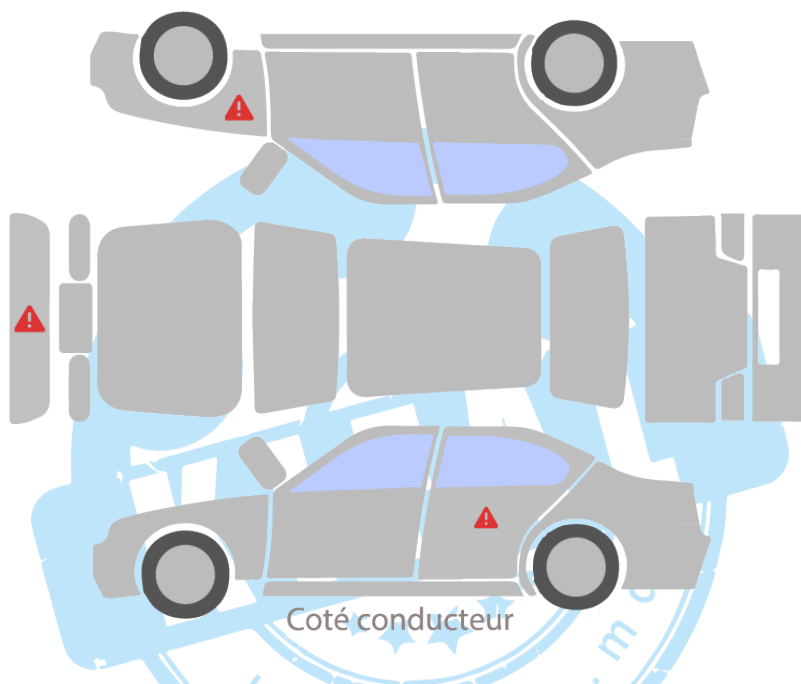
## MAQUETTE

| Pièce | Problème |
| Bouclier avant | Rayure |
| Porte arrière gauche | Rayure |
| Aile avant droite | Rayure |
| Porte arrière gauche | Impact |
