# RAPPORT D'EXPERTISE AUTOMOBILE

**TOYOTA COROLLA CROSS**

VEH0000ZB1

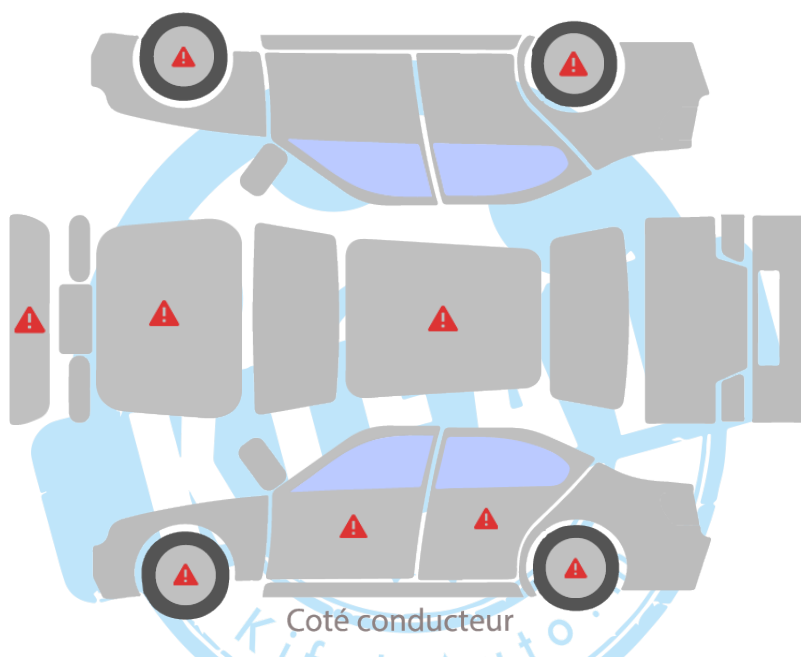
## MAQUETTE

Ce véhicule à un voile de peinture

| Pièce | Problème |
| Bouclier avant | Impact |
| Capot | Rayure |
| Jante alliage avant droite | Peinture |
| Jante alliage arrière droite | Peinture |
| Jante alliage avant gauche | Peinture |
| Jante alliage arrière gauche | Peinture |
| Toit | Autre Défaut |
| Porte avant gauche | Rayure |
| Porte arrière gauche | Rayure |
