RAPPORT D'EXPERTISE AUTOMOBILE

TOYOTA Corolla Prestige

VEH0000TMB

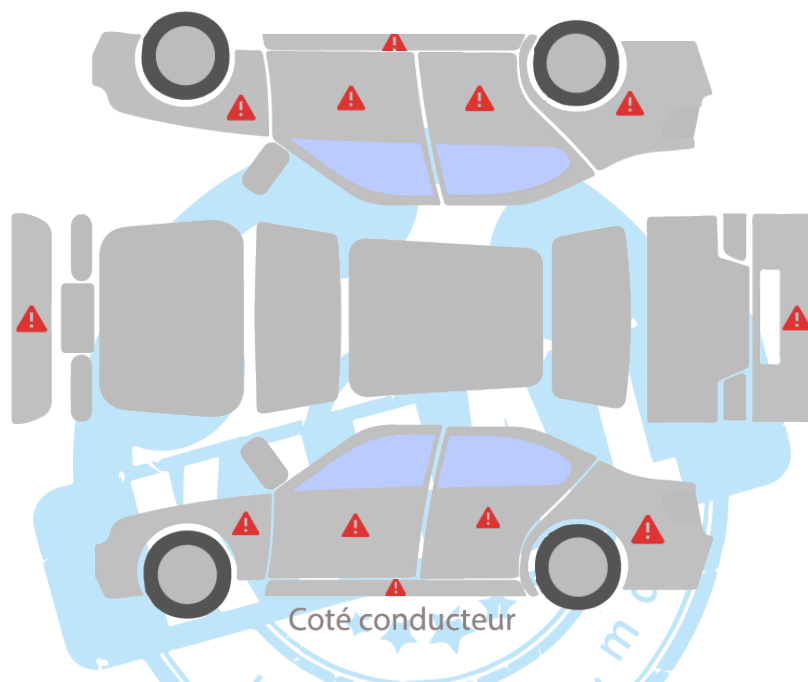
MAQUETTE

Pièce	Problème
Aile avant gauche	Peinture
Bouclier avant	Peinture
Aile avant droite	Peinture
Bas de caisse gauche	Peinture
Bas de caisse droite	Peinture
Bouclier arrière	Peinture
Aile arrière droite	Impact
Porte avant droite	Peinture
Porte arrière droite	Peinture
Porte avant gauche	Peinture
Porte arrière gauche	Peinture
Aile arrière gauche	Peinture
