RAPPORT D'EXPERTISE AUTOMOBILE

TOYOTA Corolla Prestige

VEH0000VEX

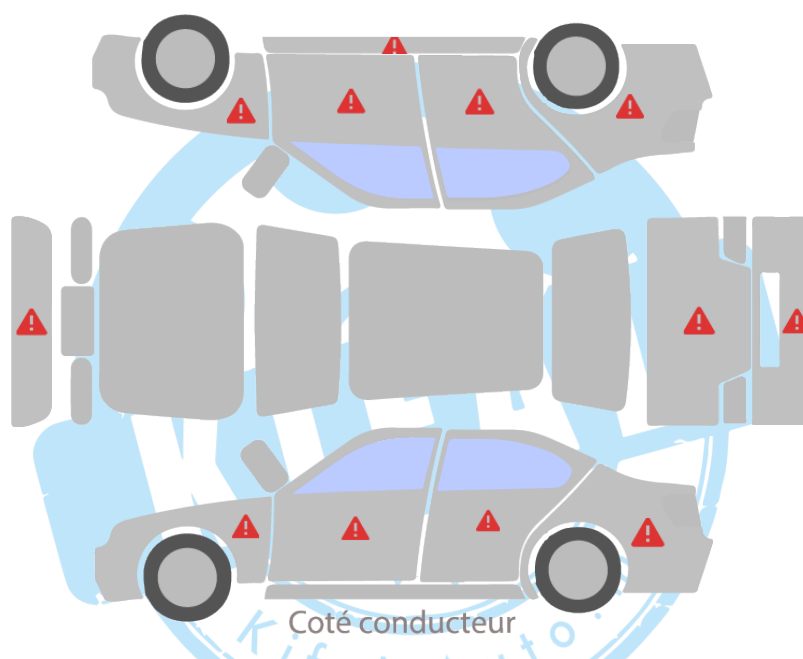
MAQUETTE

Ce véhicule à un voile de peinture

Coté conducteur

Pièce	Problème
Aile arrière droite	Rayure
Bas de caisse droite	Rayure
Bouclier arrière	Rayure
Bouclier avant	Défaut aspect
Bouclier avant	Rayure
Bouclier arrière	Peinture
Bouclier avant	Peinture
Aile arrière gauche	Peinture
Aile arrière droite	Peinture
Porte arrière gauche	Peinture
Porte arrière droite	Peinture
Porte avant droite	Peinture
Porte avant gauche	Peinture
Aile avant gauche	Peinture

Pièce	Problème	Solution	Valeur
Aile avant droite	Peinture		
Hayon	Peinture
