# RAPPORT D'EXPERTISE AUTOMOBILE

**TOYOTA Corolla Sport**

VEH0000Z80

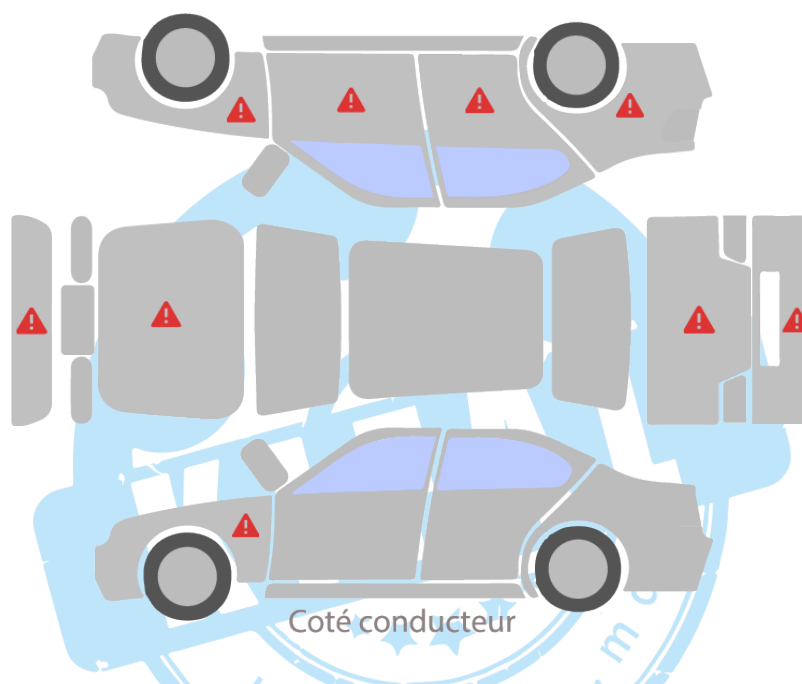
## MAQUETTE

| Pièce | Problème |
| Bouclier arrière | Rayure |
| Hayon | Rayure |
| Porte arrière droite | Rayure |
| Bouclier avant | Rayure |
| Aile avant gauche | Rayure |
| Aile arrière droite | Peinture |
| Porte arrière droite | Peinture |
| Porte avant droite | Peinture |
| Aile avant droite | Peinture |
| Capot | Peinture |
| Bouclier avant | Peinture |
| Bouclier arrière | Peinture |
| Aile avant gauche | Peinture |
