# RAPPORT D'EXPERTISE AUTOMOBILE

**TOYOTA Fortuner**

VEH0000RK3

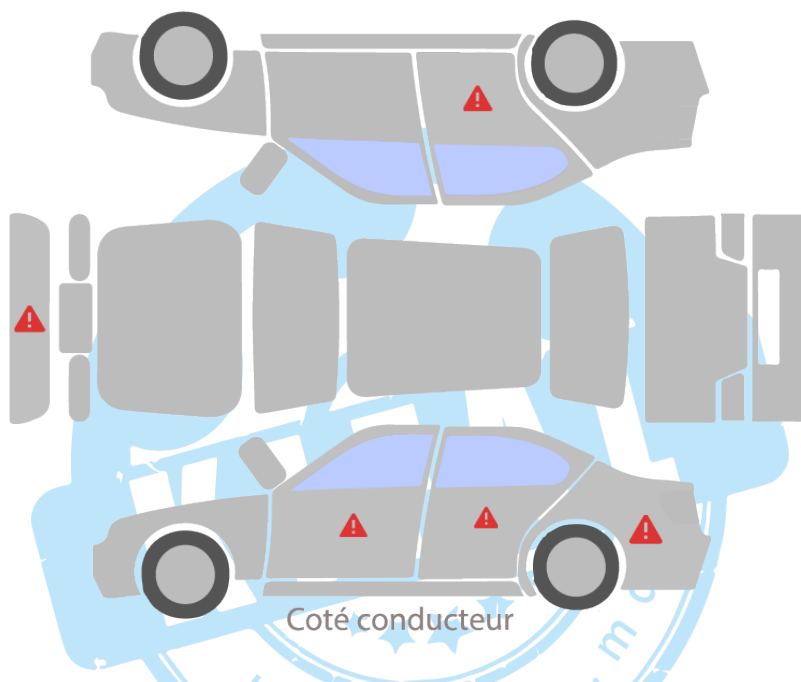
## MAQUETTE

| Pièce | Problème |
| Porte arrière droite | Rayure |
| Porte arrière gauche | Peinture |
| Aile arrière gauche | Peinture |
| Porte avant gauche | Peinture |
| Bouclier avant | Peinture |
