RAPPORT D'EXPERTISE AUTOMOBILE

VOLKSWAGEN Golf

VEH0000UFA

Modèle	Golf	Boîte	Automatique
Carburant	Diesel	Date MEC	22-06-2018
1ère main	NON	Puissance Fiscale	8 CV
KM compteur	124322 KM	Origine véhicule	Importé neuf
Finition	Golf VII - Ph1 - 2.0 TDI GTD DSG6 BVR 184ch	Carrosserie	Compacte

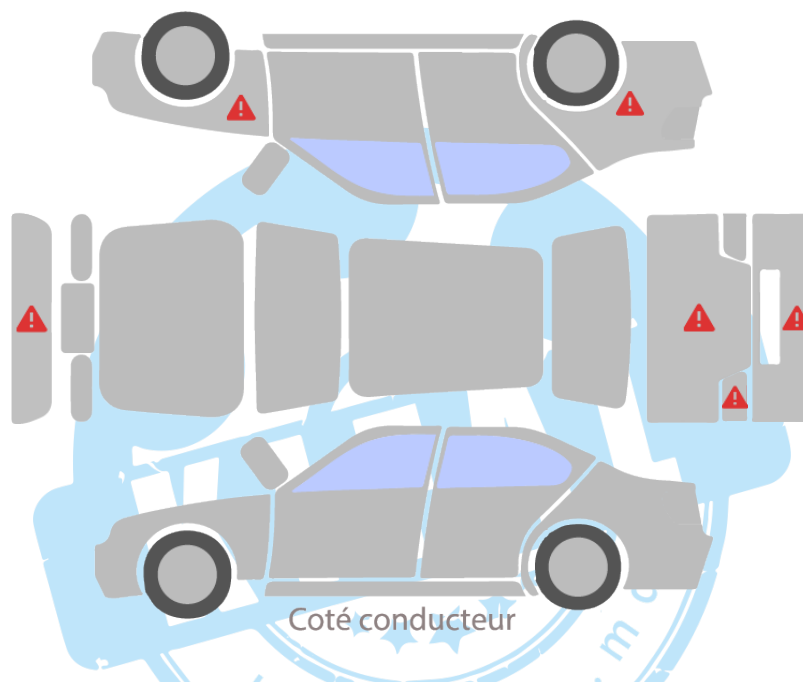
MAQUETTE

Pièce	Problème
Bouclier avant	Peinture
Aile arrière droite	Peinture
Hayon	Peinture
Bouclier arrière	Peinture
Aile avant droite	Peinture
Phare arrière gauche	
Phare arrière gauche	Rayure
