# RAPPORT D'EXPERTISE AUTOMOBILE

**VOLKSWAGEN Golf**

VEH0000ZD5

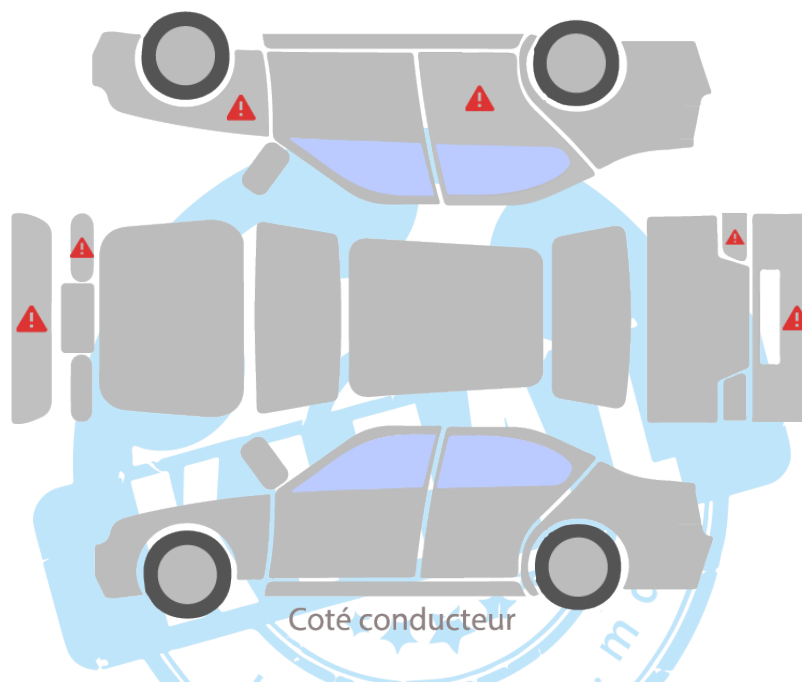
## MAQUETTE

| Pièce | Problème |
|---|---|
| Bouclier avant | Rayure |
| Bouclier arrière | Rayure |
| Porte arrière droite | Impact |
| Phare arrière droit | Impact |
| Aile avant droite | Impact |
| Phare avant droit | Impact |
