# RAPPORT D'EXPERTISE AUTOMOBILE

**VOLKSWAGEN Golf**

VEH0000Y6I

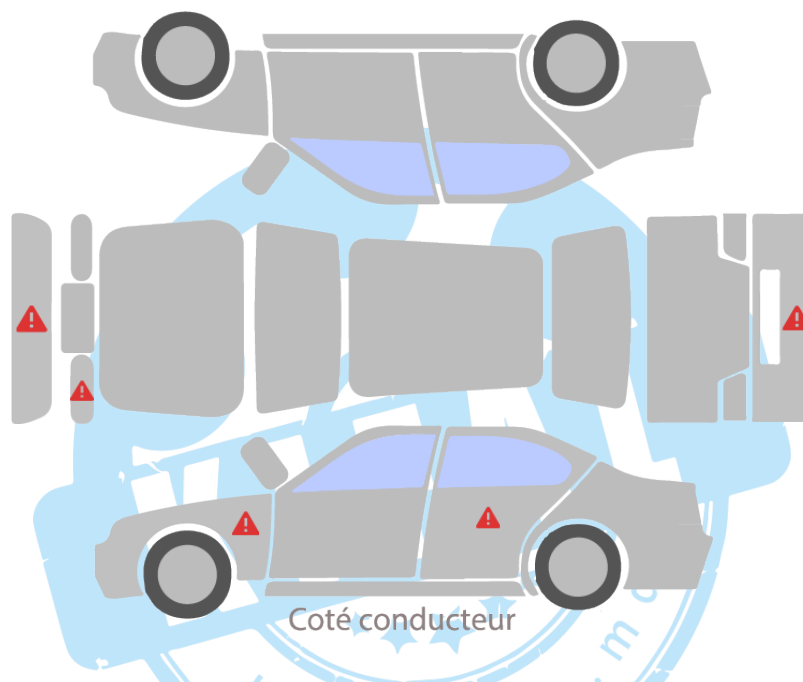
## MAQUETTE

| Pièce | Problème |
| Phare avant gauche | Rayure |
| Porte arrière gauche | Rayure |
| Bouclier arrière | Peinture |
| Aile avant gauche | Peinture |
| Bouclier avant | Peinture |
