# RAPPORT D'EXPERTISE AUTOMOBILE

**VOLKSWAGEN Jetta**

VEH0000YAM

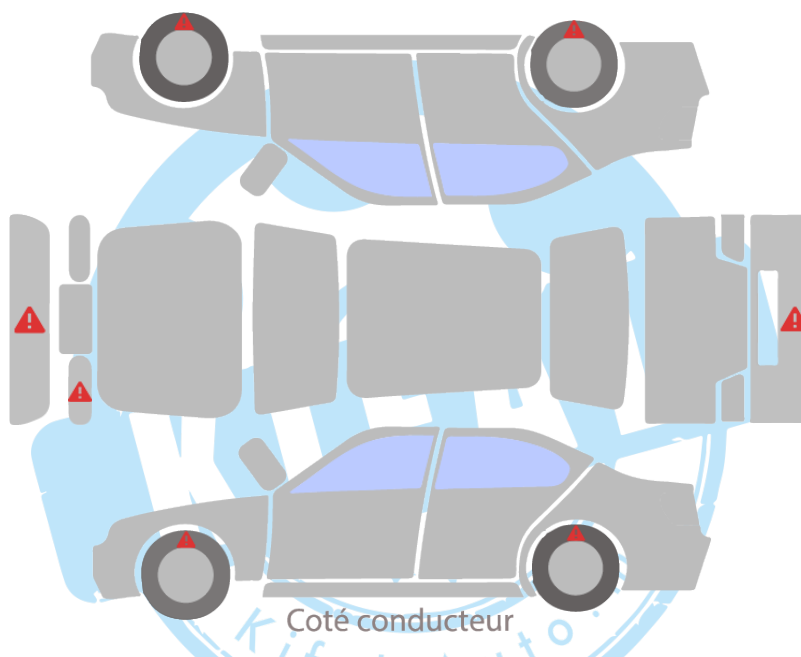
## MAQUETTE

Ce véhicule à un voile de peinture

| Pièce | Problème |
| Phare avant gauche | Impact |
| Bouclier arrière | Rayure |
| Bouclier avant | Rayure |
| Pneu avant droit | Usure 50% |
| Pneu avant gauche | Usure 50% |
| Pneu arrière gauche | Usure 50% |
| Pneu arrière droit | Usure 50% |
