# RAPPORT D'EXPERTISE AUTOMOBILE

**VOLKSWAGEN Passat**

VEH0000QNH

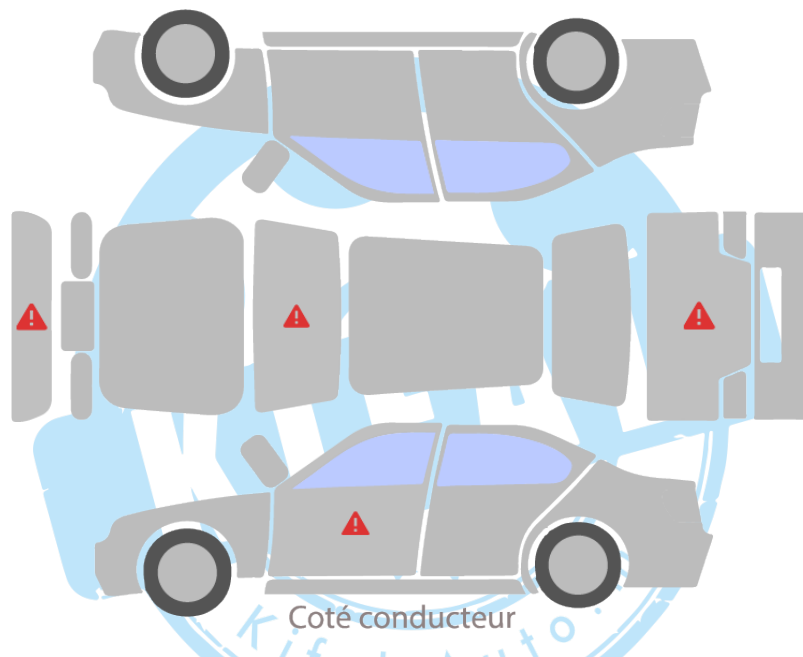
## MAQUETTE

Ce véhicule à un voile de peinture

Pièce	Problème
Pare-brise	Autre Défaut
Porte avant gauche	Rayure
Hayon	Rayure
Bouclier avant	Rayure
