# RAPPORT D'EXPERTISE AUTOMOBILE

**VOLKSWAGEN Passat**

VEH0000Y0R

| Finition | Passat VIII - Ph1 - 2.0 TDI Confortline BVA 150ch | Carrosserie | Berline |

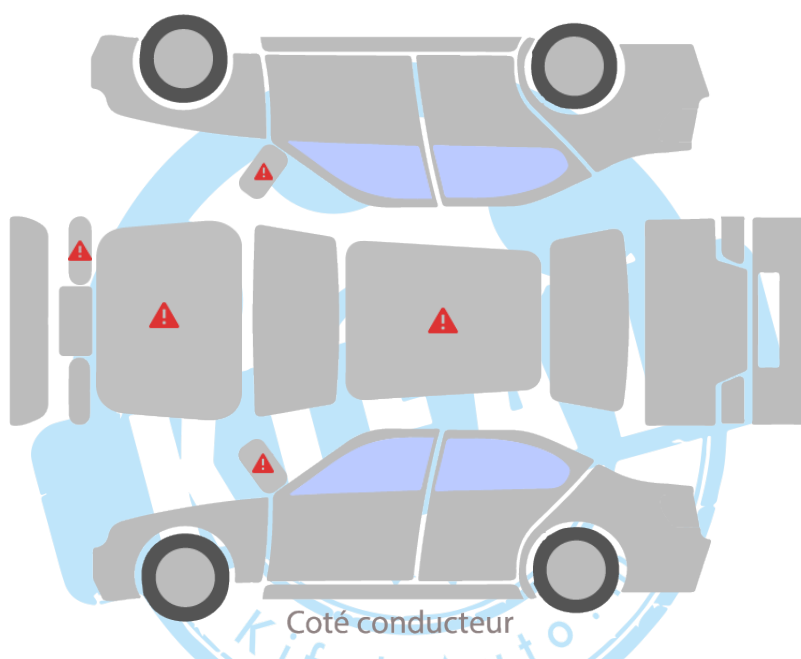
## MAQUETTE

Ce véhicule à un voile de peinture

| Pièce | Problème |
| Rétroviseur extérieur gauche | Rayure |
| Rétroviseur extérieur droit | Rayure |
| Toit | Rayure |
| Capot | Autre Défaut |
| Phare avant droit | Autre Défaut |
