RAPPORT D'EXPERTISE AUTOMOBILE

VOLKSWAGEN Tiguan

VEH0000VO5

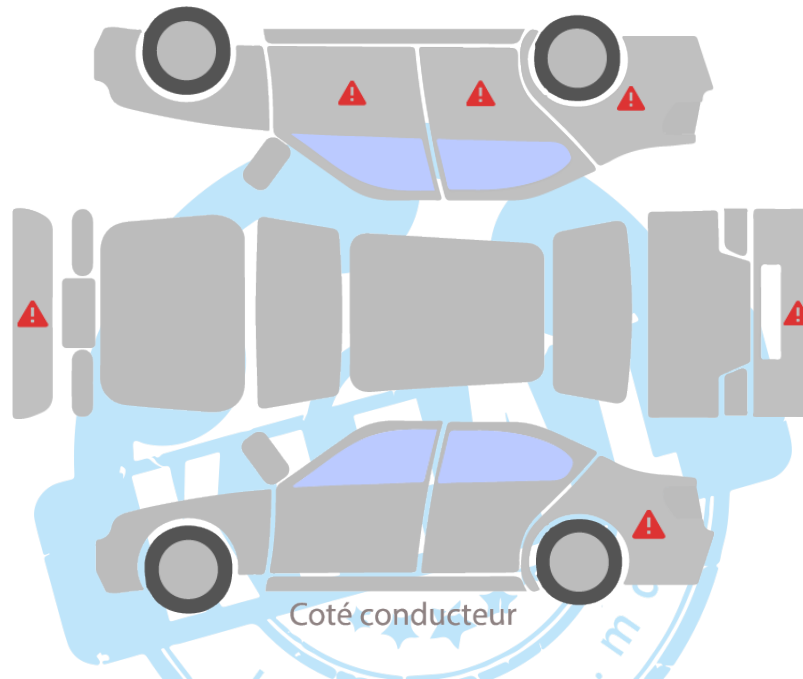
MAQUETTE

Pièce	Problème
Aile arrière gauche	Peinture
Bouclier arrière	Peinture
Aile arrière droite	Peinture
Porte arrière droite	Rayure
Bouclier avant	Peinture
Porte avant droite	Impact
