RAPPORT D'EXPERTISE AUTOMOBILE

VOLKSWAGEN Tiguan

VEH0000W20

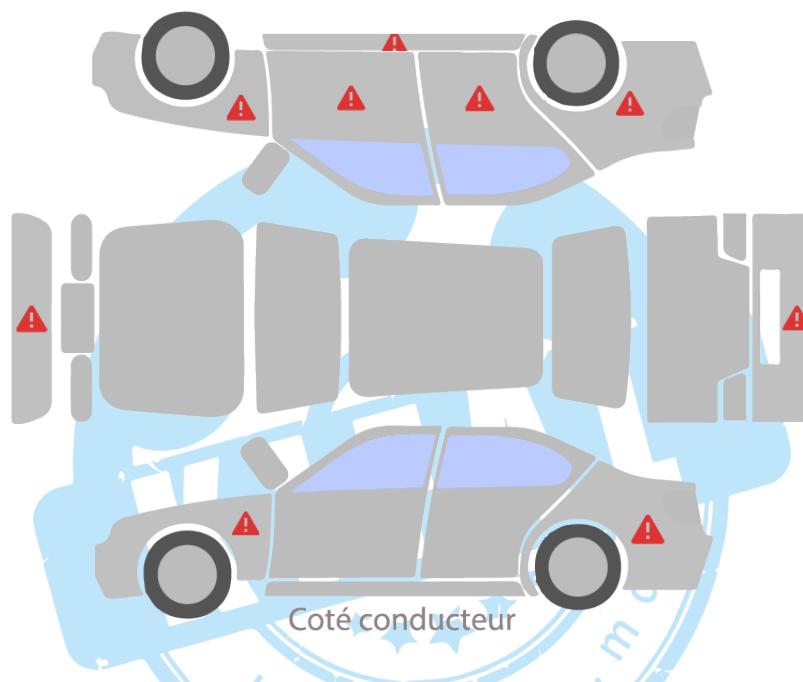
MAQUETTE

Pièce	Problème
Aile arrière gauche	Rayure
Bouclier avant	Peinture
Aile arrière droite	Peinture
Porte avant droite	Peinture
Porte arrière droite	Peinture
Bas de caisse droite	Peinture
Aile avant droite	Peinture
Aile avant gauche	Peinture
Bouclier arrière	Peinture
