# RAPPORT D'EXPERTISE AUTOMOBILE

**VOLKSWAGEN Tiguan**

VEH0000Z8L

| Finition | Tiguan II - Ph1 - 2.0 TDI Executive 4Motion | Carrosserie | SUV / 4x4 |

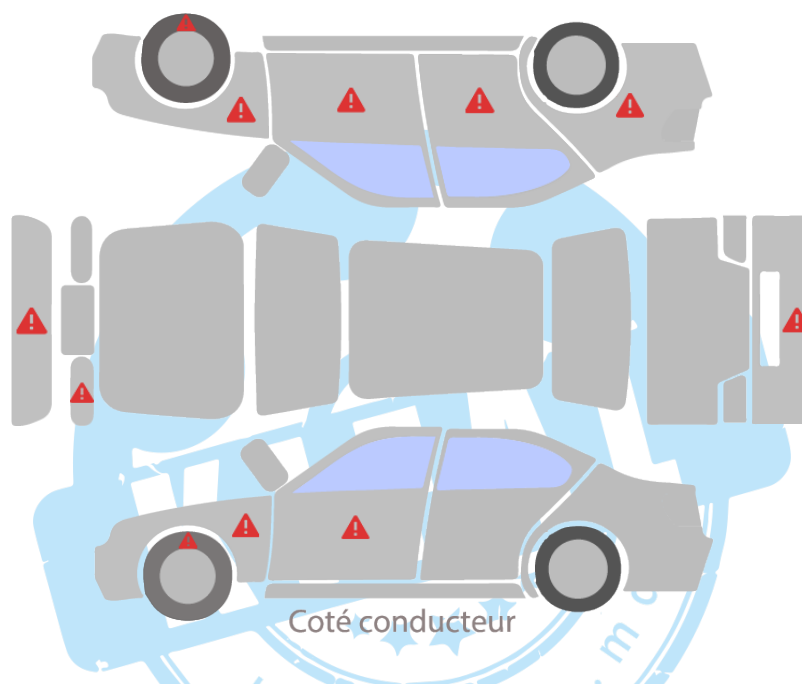
## MAQUETTE

| Pièce | Problème |
|---|---|
| Bouclier arrière | Rayure |
| Porte arrière droite | Rayure |
| Aile avant droite | Rayure |
| Bouclier avant | Rayure |
| Aile avant gauche | Rayure |
| Porte avant gauche | Rayure |
| Aile arrière droite | Peinture |
| Bouclier arrière | Peinture |
| Porte arrière droite | Peinture |
| Porte avant droite | Peinture |
| Phare avant gauche | Peinture |
| Pneu avant gauche | Usure 100% |
| Pneu avant droit | Usure 100% |
