# RAPPORT D'EXPERTISE AUTOMOBILE

**VOLKSWAGEN Tiguan**

VEH0000Y5K

Modèle Tiguan  
Carburant Diesel  
1ère main OUI  
KM compteur 94023 KM  
Finition Tiguan II - Ph1 - 2.0 TDI Confort BVM 110ch

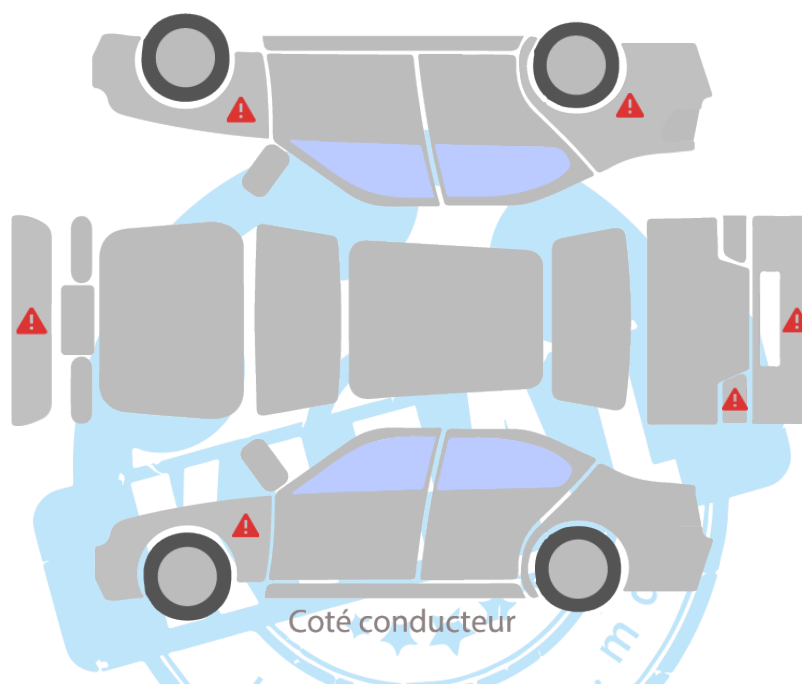
## MAQUETTE

| Pièce | Problème |
| Aile avant gauche | Rayure |
| Aile arrière droite | Rayure |
| Bouclier arrière | Rayure |
| Bouclier avant | Rayure |
| Phare arrière gauche | Impact |
| Aile avant droite | Autre Défaut |
