# RAPPORT D'EXPERTISE AUTOMOBILE

**VOLKSWAGEN Tiguan**

VEH0000ZLI

Modèle Tiguan  
Carburant Diesel  
1ère main NON  
KM compteur 126018 KM  
Finition Tiguan II - Ph1 - 2.0 TDI Carat BVM 110ch

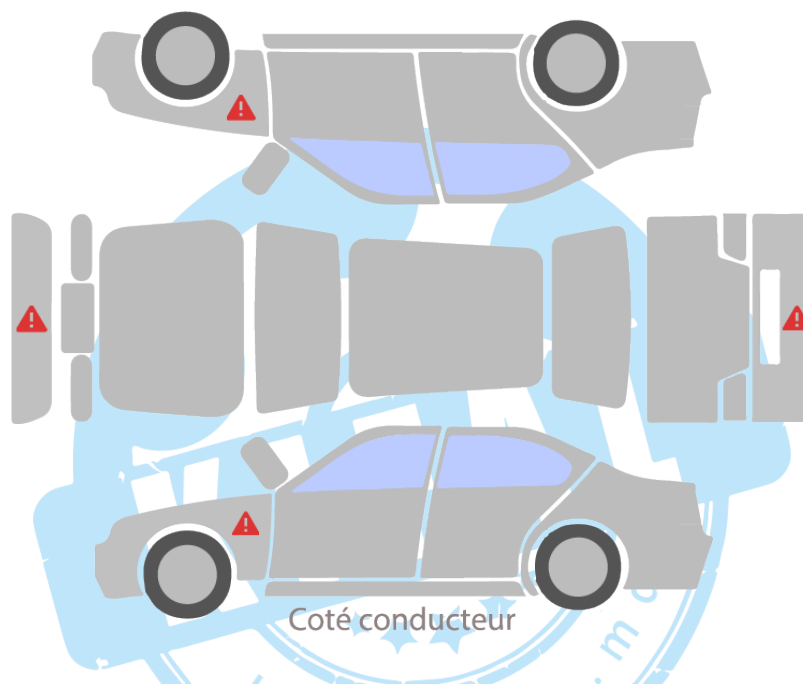
## MAQUETTE

| Pièce | Problème |
| Bouclier avant | Rayure |
| Bouclier arrière | Rayure |
| Aile avant droite | Rayure |
| Aile avant gauche | Peinture |
