RAPPORT D'EXPERTISE AUTOMOBILE

VOLKSWAGEN Tiguan

VEH0000VHP

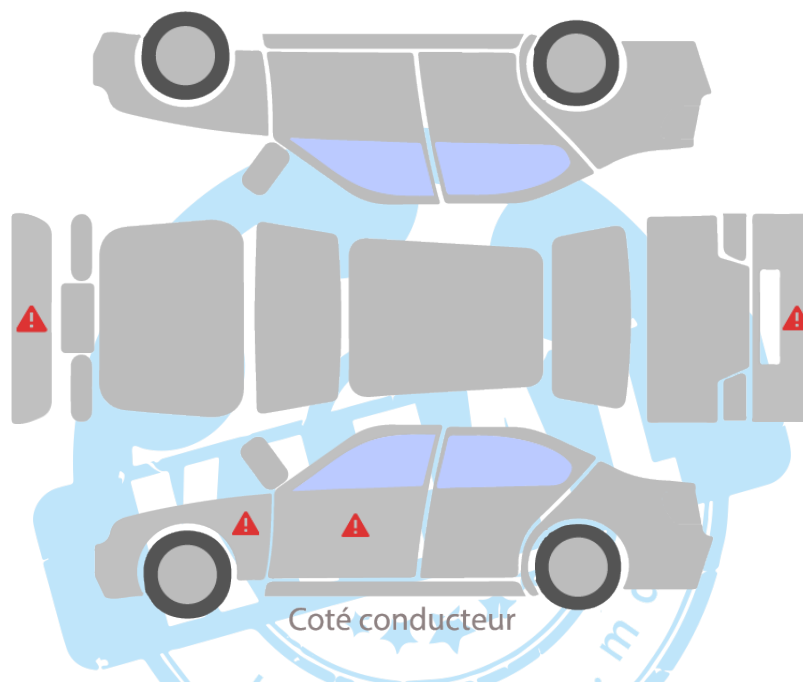
MAQUETTE

Pièce	Problème
Porte avant gauche	Impact
Aile avant gauche	Rayure
Bouclier avant	Rayure
Bouclier arrière	Rayure
