# RAPPORT D'EXPERTISE AUTOMOBILE

**VOLKSWAGEN Tiguan**

VEH0000YCO

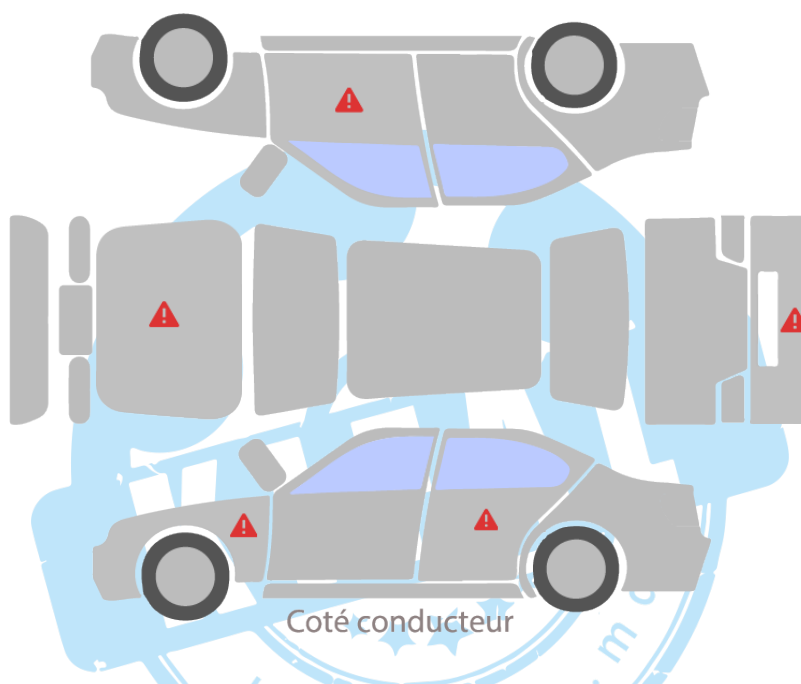
## MAQUETTE

| Pièce | Problème |
| Porte arrière gauche | Impact |
| Capot | Impact |
| Bouclier arrière | Rayure |
| Aile avant gauche | Impact |
| Porte avant droite | Impact |
