# RAPPORT D'EXPERTISE AUTOMOBILE

**VOLKSWAGEN Tiguan**

VEH0000YZ2

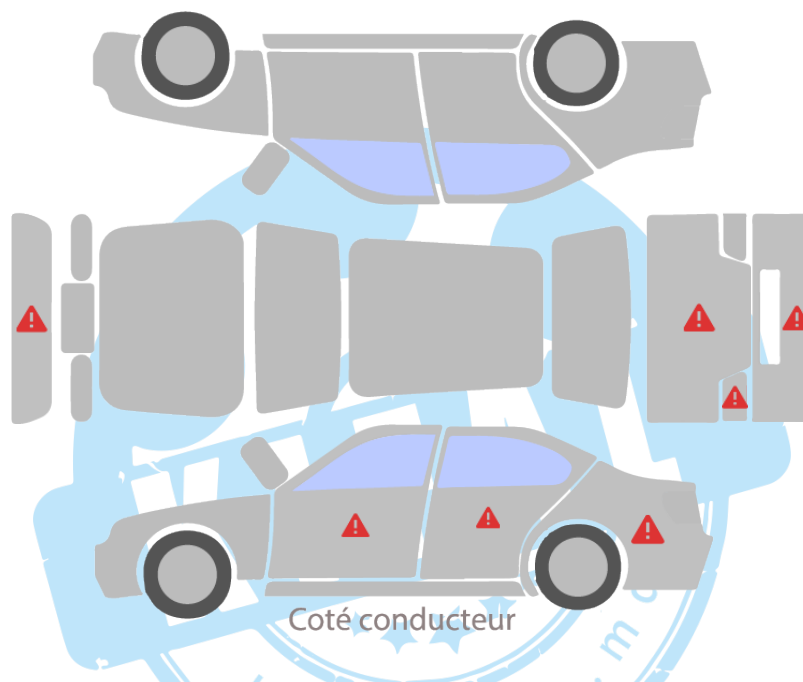
## MAQUETTE

| Pièce | Problème |
| Phare arrière gauche | Impact |
| Hayon | Impact |
| Bouclier arrière | Rayure |
| Bouclier avant | Rayure |
| Porte avant gauche | Rayure |
| Porte arrière gauche | Rayure |
| Aile arrière gauche | Rayure |
