# RAPPORT D'EXPERTISE AUTOMOBILE

**VOLKSWAGEN Tiguan**

Modèle Tiguan  
Carburant Diesel  
1ère main NON  
KM compteur 153727 KM  
Finition Tiguan II - Ph1 - 2.0 TDI R-Line BVA 150ch

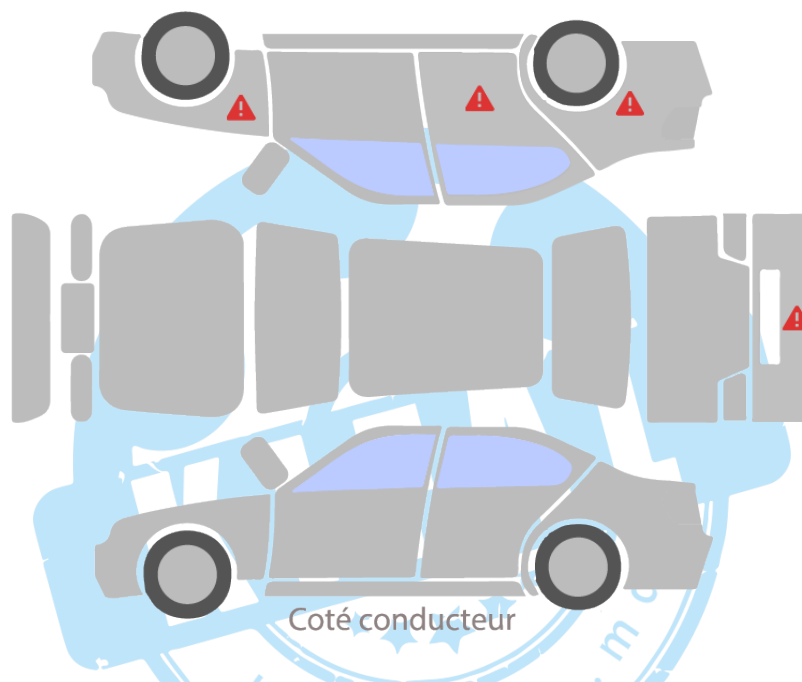
## MAQUETTE

| Pièce | Problème |
| Bouclier arrière | Rayure |
| Aile arrière droite | Peinture |
| Porte arrière droite | Peinture |
| Aile avant droite | Peinture |
