# RAPPORT D'EXPERTISE AUTOMOBILE

**VOLKSWAGEN Tiguan**

VEH0000YSN

| Finition | Tiguan II - Ph1 - 2.0 TDI Confort 4Motion DSG7 | Carrosserie | SUV / 4x4 |

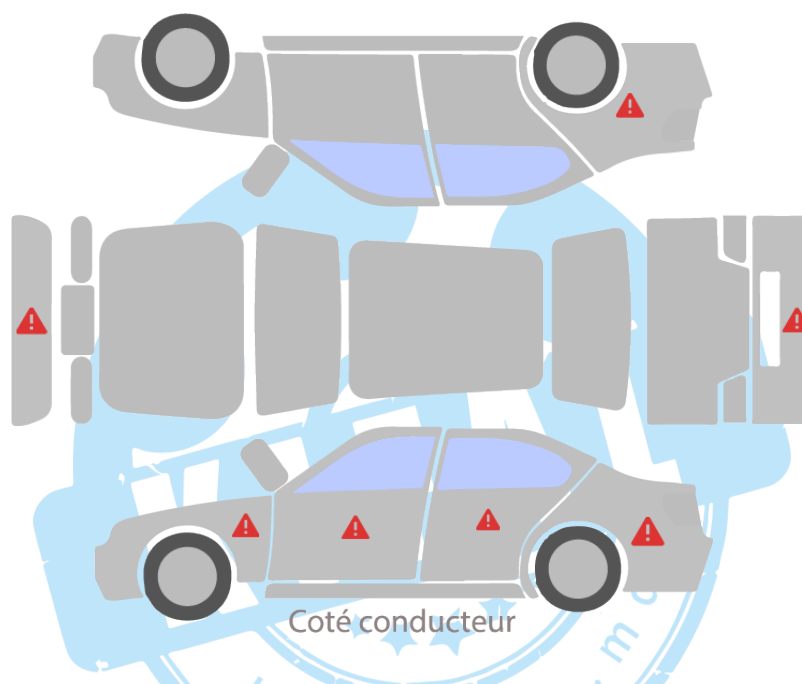
## MAQUETTE

| Pièce | Problème |
| Bouclier avant | Peinture |
| Bouclier arrière | Peinture |
| Aile arrière droite | Peinture |
| Aile arrière gauche | Peinture |
| Porte arrière gauche | Peinture |
| Porte avant gauche | Peinture |
| Aile avant gauche | Peinture |
