# RAPPORT D'EXPERTISE AUTOMOBILE

**VOLKSWAGEN Tiguan**

VEH0000TUF

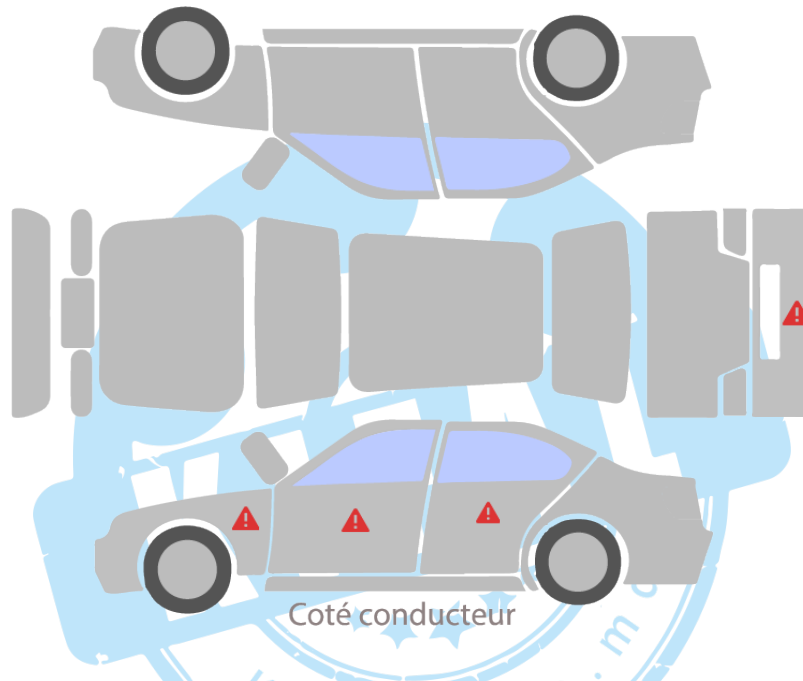
## MAQUETTE

Pièce	Problème
Aile avant gauche	Rayure
Porte avant gauche	Rayure
Porte arrière gauche	Rayure
Bouclier arrière	Rayure
