RAPPORT D'EXPERTISE AUTOMOBILE

VOLKSWAGEN Touareg

VEH0000RCD

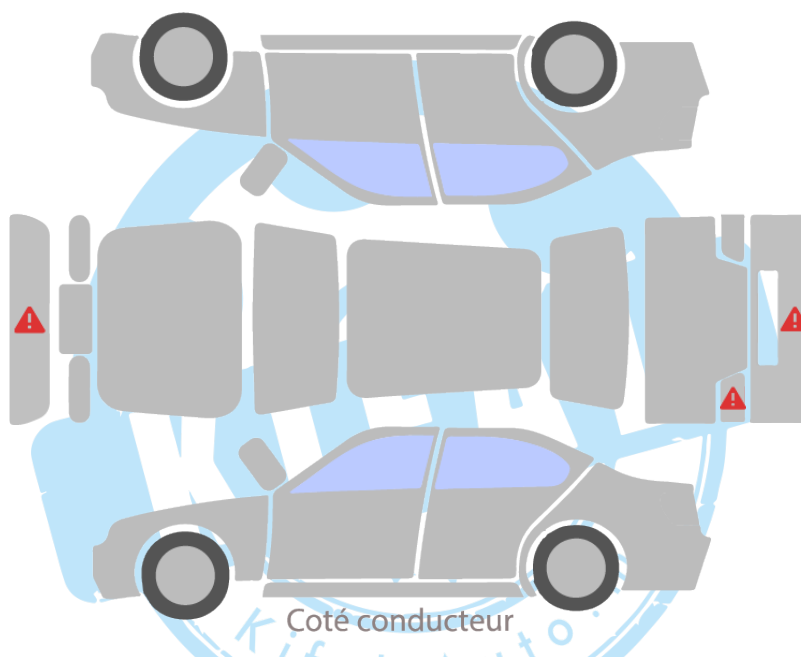
MAQUETTE

Ce véhicule à un voile de peinture

Pièce	Problème
Bouclier avant	Rayure
Phare arrière gauche	Impact
Bouclier arrière	Impact
