# RAPPORT D'EXPERTISE AUTOMOBILE

**VOLKSWAGEN Touareg**

VEH0000SAU

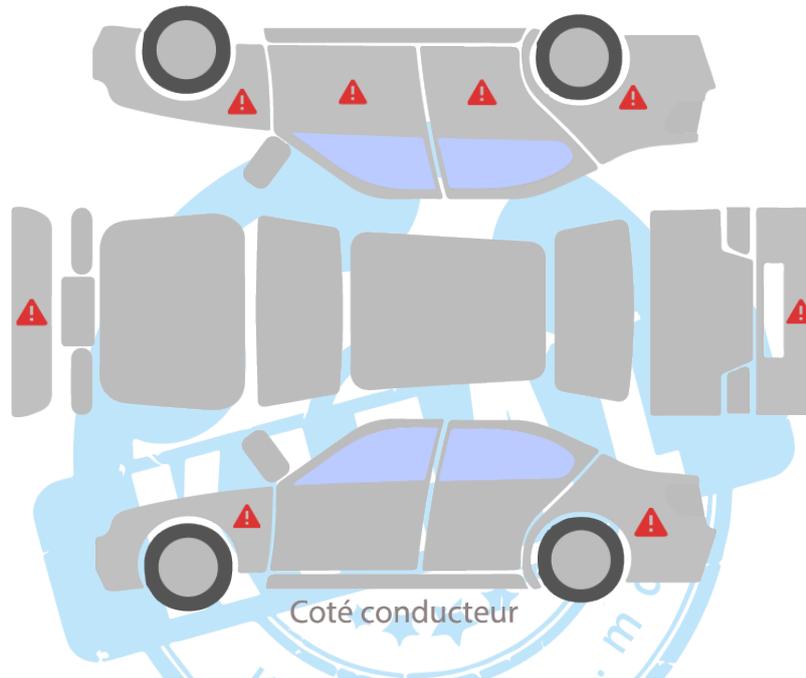
## MAQUETTE

Pièce	Problème
Aile avant gauche	Peinture
Aile arrière gauche	Peinture
Bouclier arrière	Peinture
Aile arrière droite	Peinture
Porte arrière droite	Peinture
Porte avant droite	Peinture
Aile avant droite	Peinture
Bouclier avant	Peinture
