RAPPORT D'EXPERTISE AUTOMOBILE

VOLKSWAGEN Touareg

VEH0000V89

Modèle	Touareg	Boîte	Automatique
Carburant	Diesel	Date MEC	09-08-2019
1ère main	OUI	Puissance Fiscale	12 CV
KM compteur	112025 KM	Origine véhicule	WW Maroc
Finition	Touareg III - Ph1 - 3.0 V6 TDI XTREME BVA 259ch	Carrosserie	SUV / 4x4

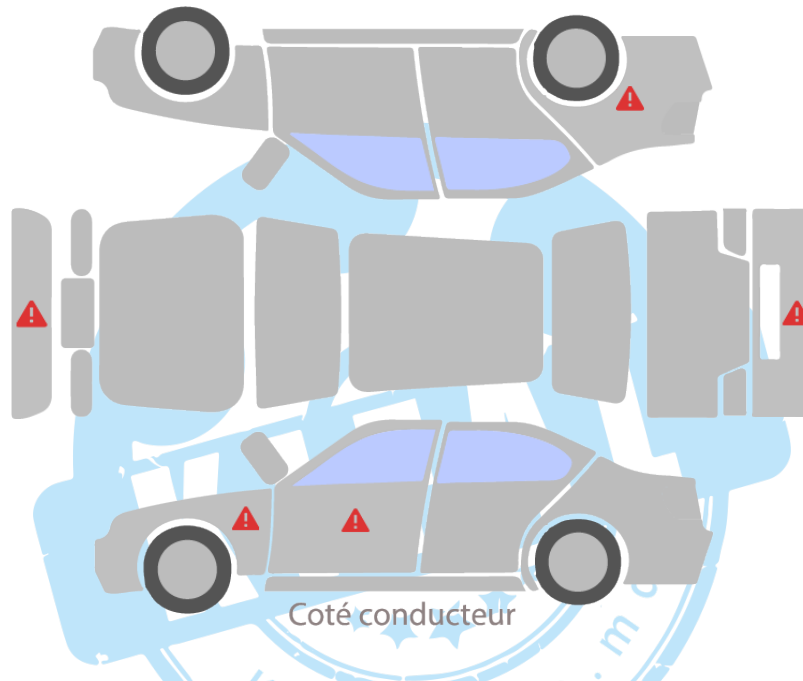
MAQUETTE

Pièce	Problème
Bouclier arrière	Rayure
Bouclier avant	Rayure
Porte avant gauche	Rayure
Aile avant gauche	Rayure
Aile arrière droite	Rayure
