# RAPPORT D'EXPERTISE AUTOMOBILE

**VOLKSWAGEN Touareg**

VEH0000YFB

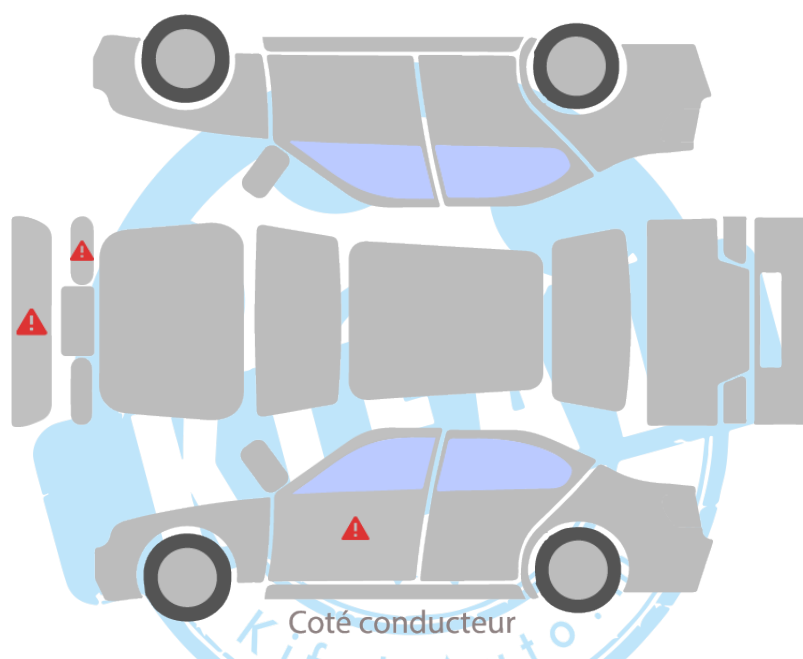
## MAQUETTE

Ce véhicule à un voile de peinture

| Pièce | Problème |
| Phare avant droit | Rayure |
| Porte avant gauche | Autre Défaut |
| Bouclier avant | Autre Défaut |
