RAPPORT D'EXPERTISE AUTOMOBILE

VOLKSWAGEN Touareg

VEH0000VMI

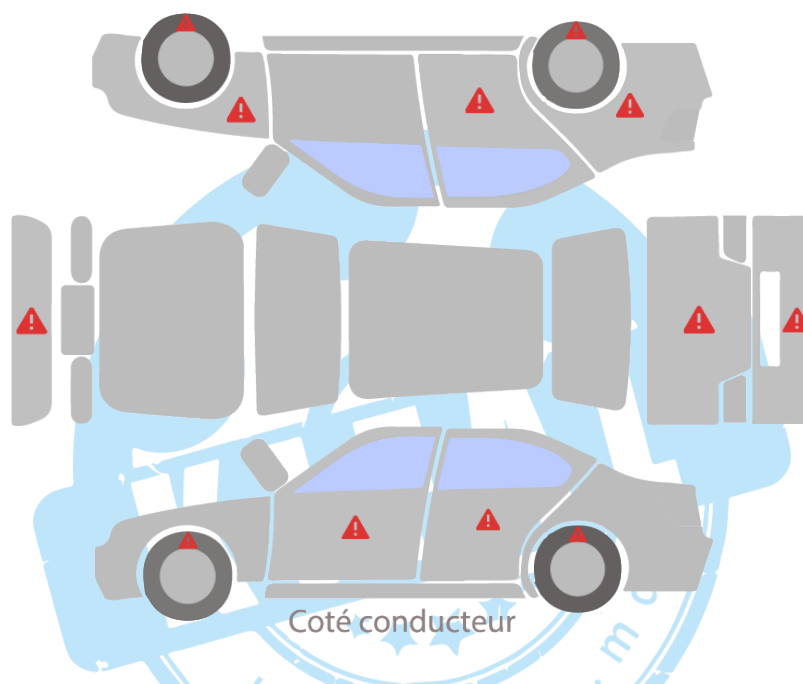
MAQUETTE

Pièce	Problème
Pneu arrière gauche	Usure 100%
Bouclier avant	Rayure
Porte arrière gauche	Rayure
Porte avant gauche	Rayure
Porte arrière droite	Rayure
Aile avant droite	Rayure
Aile arrière droite	Rayure
Bouclier arrière	Peinture
Hayon	Peinture
Porte arrière droite	Peinture
Pneu arrière droit	Usure 50%
Pneu avant gauche	Usure 75%
Pneu avant droit	Usure 75%
